Expertenberichte

Rapports d'expertises

Rapporti degli esperti

2020

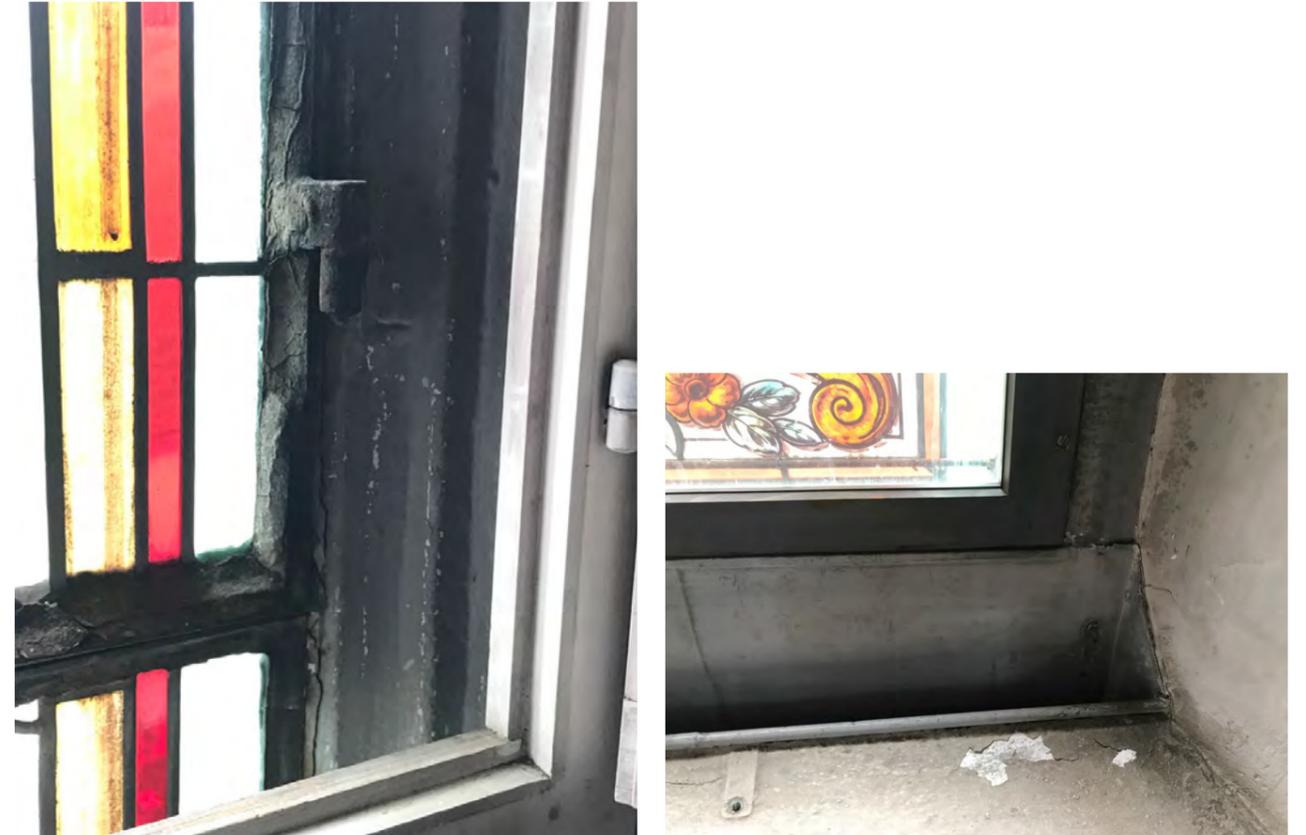
Abb. 11: Ein zusätzlicher innerer Falz (rechts nahe dem Holzfensterrahmen von 1971) und die innere Wasserrinne an den Fenstern bei der Empore

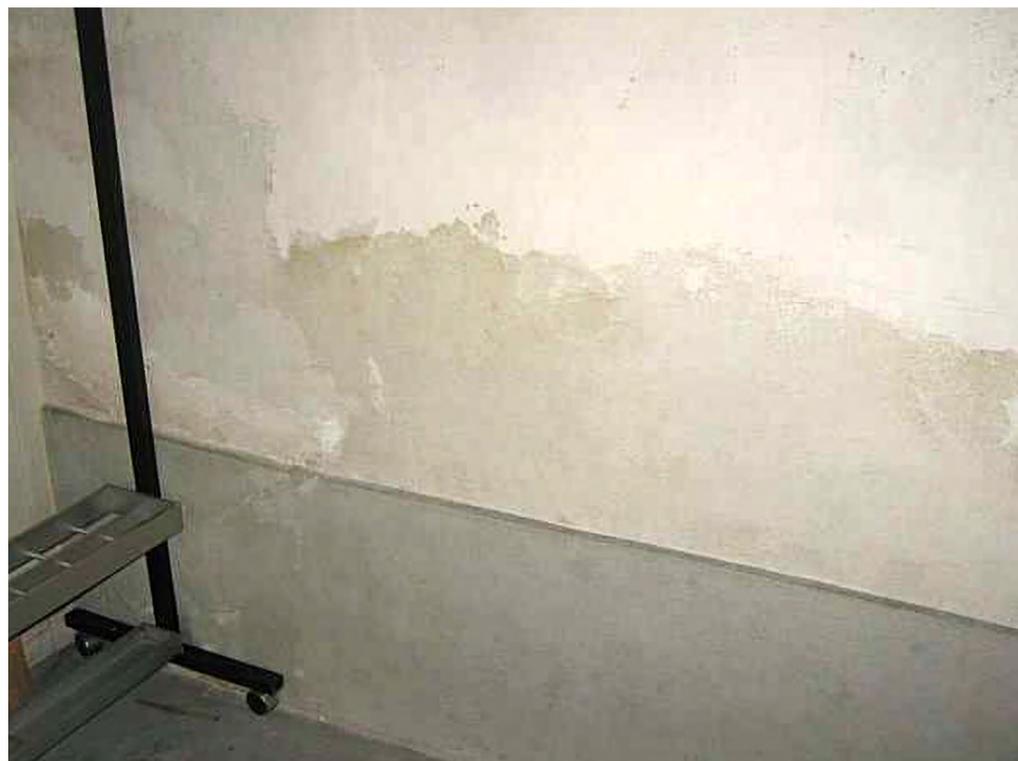
Abb. 1: Feuchteschäden am Mauerfuss an der Nordseite der Kirche. Foto: Architekt Thomas F. Peterer (Foto Nr. 5)

Alle Fotos, die Herr Peterer extra für den Zweck dieses Gutachtens gemacht hat [11], stammen von den untersten 1 bis 2,5 Metern der raumseitigen Ansichten der Aussenwände. Auf den Fotos sind feuchte Flecken am Mauerfuss und stellenweise auch Vergilbungen der Wandoberflächen zu erkennen, die bis auf Höhen von gut 1 Meter hinaufreichen können. An den Stellen mit den grössten Problemen (Nord- und Südseiten, vgl. auch *Abb. 1*) sind auch die Anstriche beschädigt oder zumindest verfärbt. Es sind dagegen keine Schäden zu sehen, die offensichtlich durch ausblühende Salze verursacht worden sind, also Stellen mit oberflächlichem Materialverlust und vertieften Auswitterungen an den Verputzmaterialien.

Feuchteflecken, wie sie am Mauerfuss in der Kirche Gais zu beobachten sind, entstehen im Zusammenhang mit hygroskopischen Salzen, die sich im historischen Mauerwerk über Jahrhunderte hinweg angereichert haben.

Wenn Anstriche auf dauerfeuchten Untergründen liegen, führt dies auch ohne sichtbare Salzausblühungen zu verschiedenen Abwitterungsformen, denn Farbanstriche dehnen sich auf feuchten Untergründen aus, was zu Blasenbildung, Rissen und ganz allgemein dem Ablösen der Anstriche führt,²¹ und durch die Feuchtigkeit entstehen auch gelbe Verfärbungen (siehe *Abb. 1*).

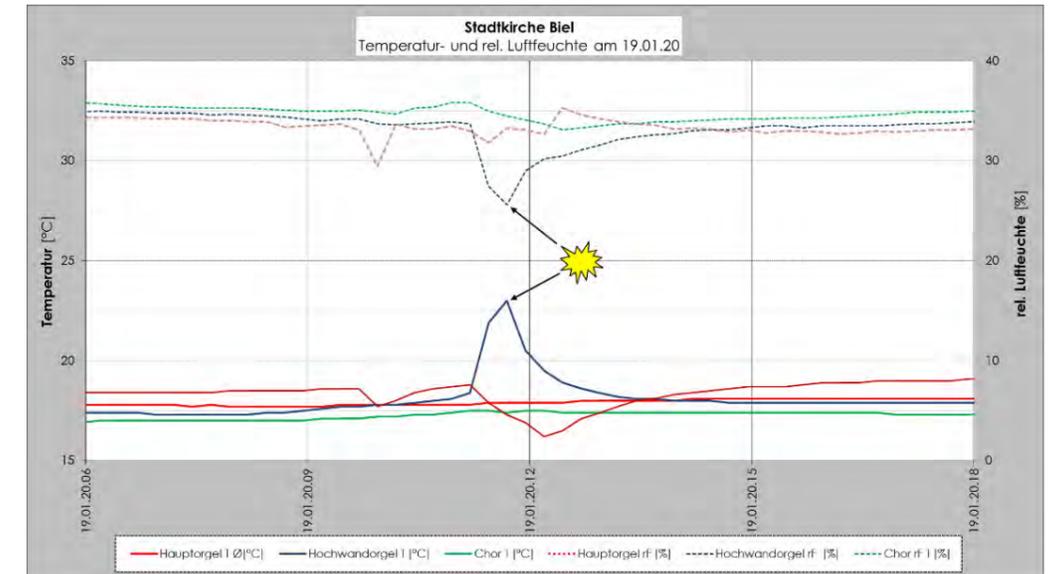
Abb. 5: Einfluss der direkten Sonneneinstrahlung an der Hochwandorgel

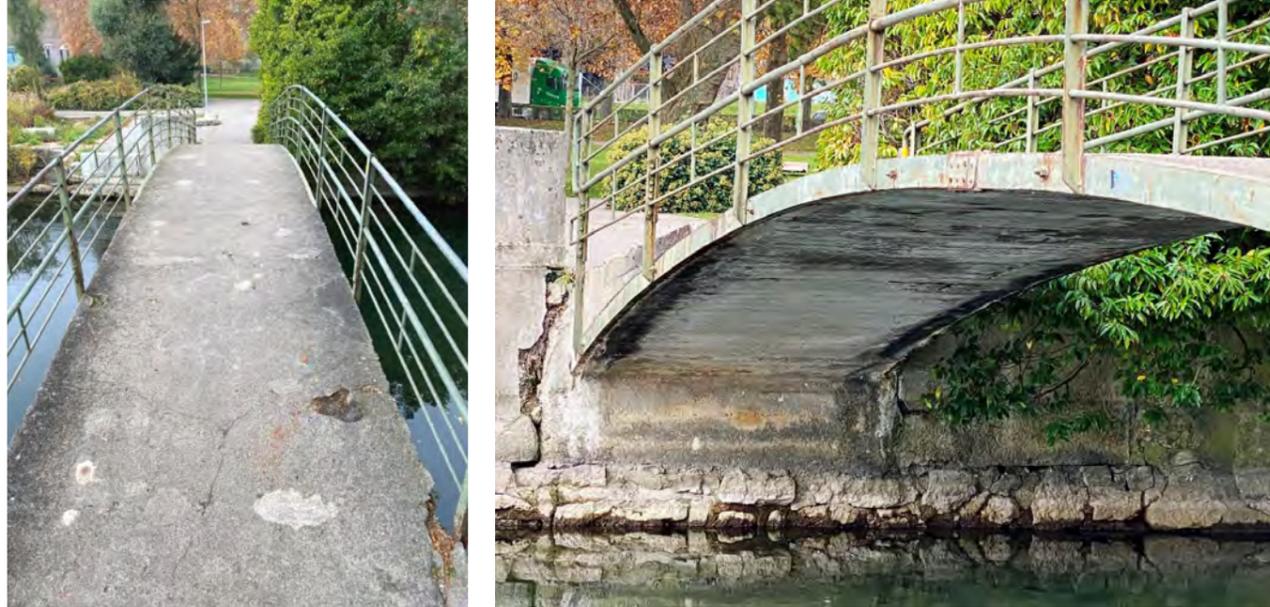
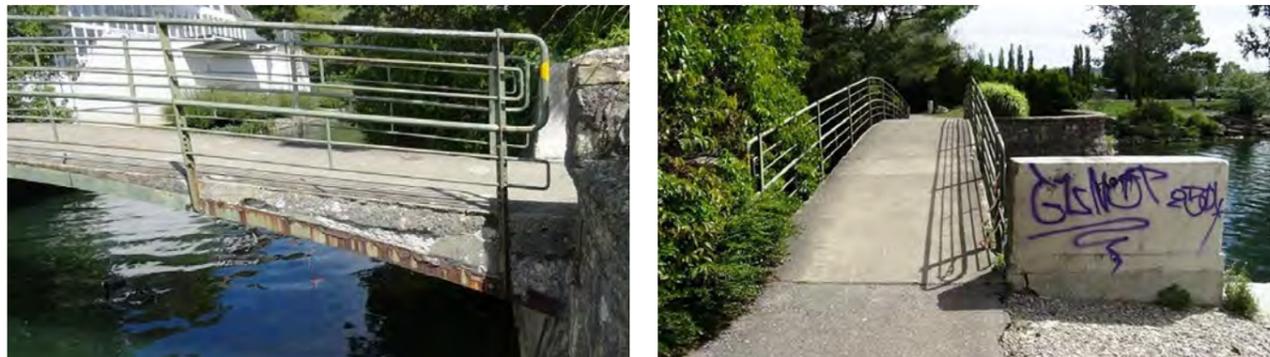
- Die Zustandsaufnahme des Mauerwerks und der Fundamente der Widerlager durch Taucher vom 25. November 2019 zeigte Ausspülungen von Bereichen des Fugenmörtels der Natursteinmauern sowie Risse im Mauerwerk. Es gibt keinen Blockwurf vor der Mauer.

Abb. 21, 22, 23 und 24: Bauwerkszustand: Oberfläche des Mörtelüberzugs; Untersicht des Bogens mit Zeichen von Bewehrungskorrosion und durchlaufendem Wasser; an der Aussenfläche beschädigter Aufbeton im Kämpferbereich des Bogens; Auffahrtssituation (Steigung etwa 8%) Seite Vingelz mit Betonblock ohne offensichtliche Funktion

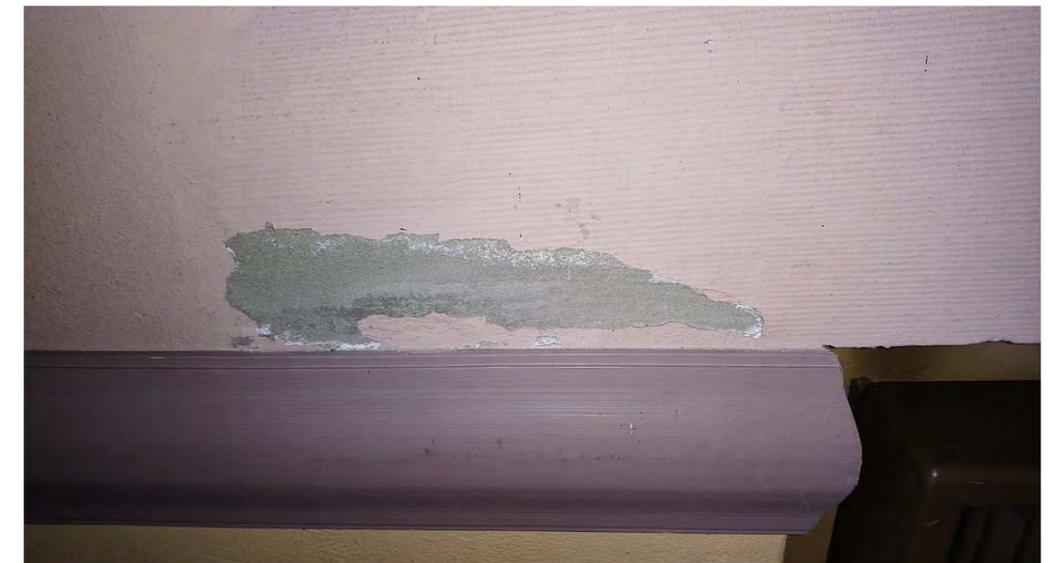
Abb. 4: Schaden an der Nordwand im Unterweisungsraum nahe der Nordwestecke

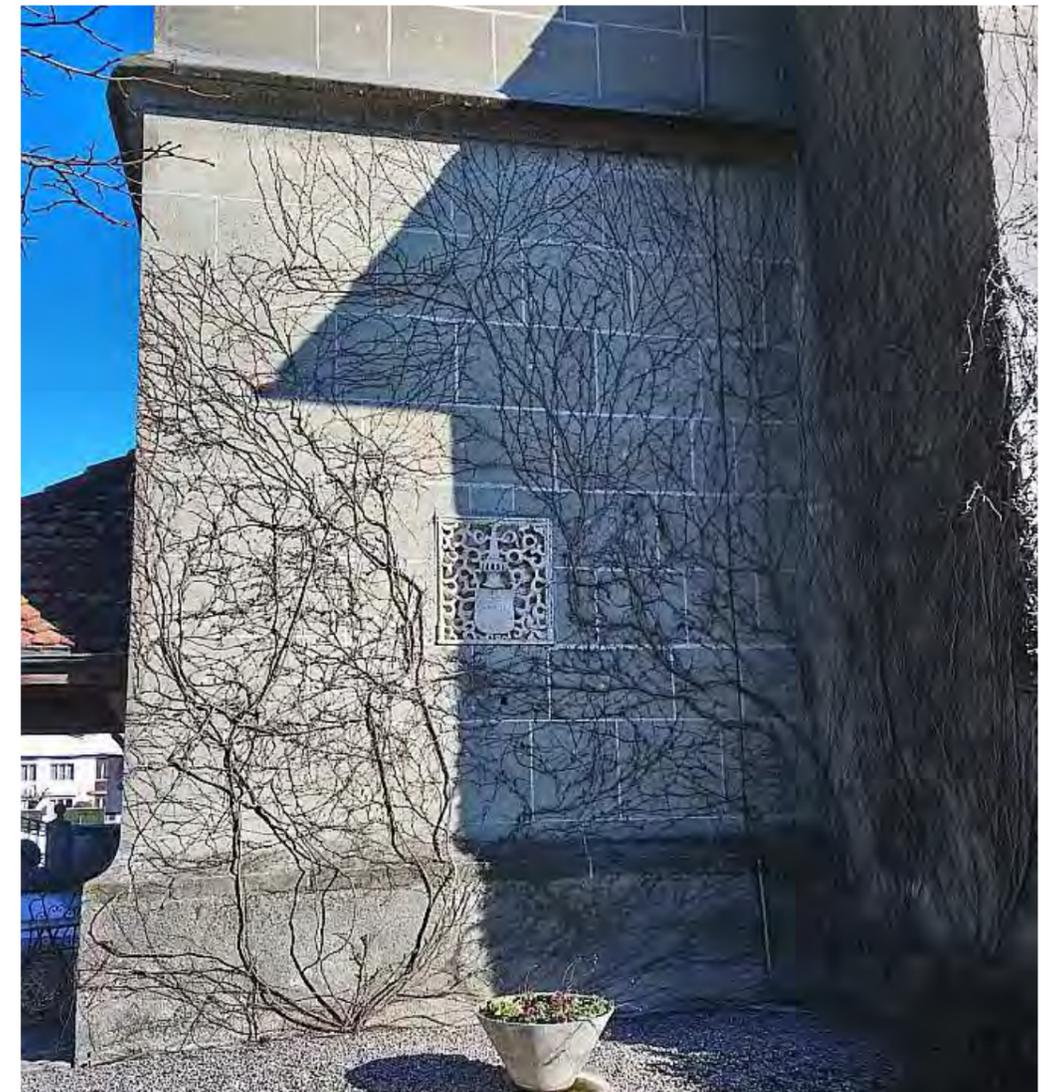
Abb. 14: Südfassade des Turms mit Bewuchs durch wilde Rebe

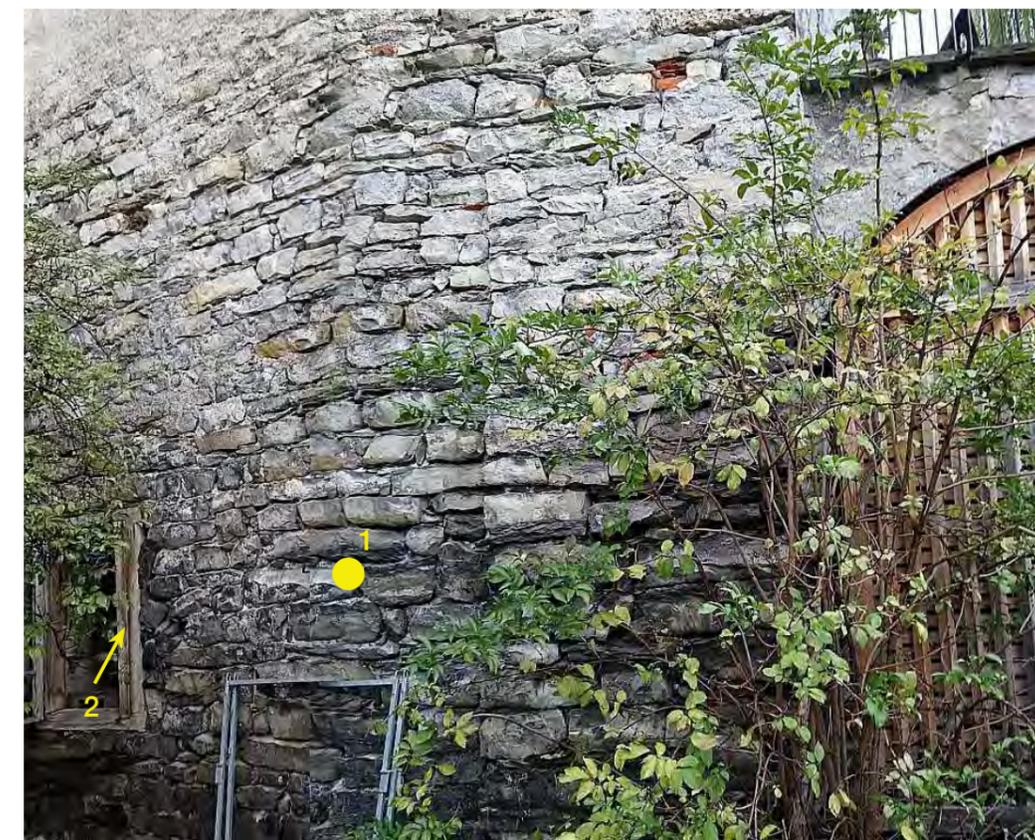
Im Innern und am Äusseren des Torturms (Abb. 2) fanden sich am Tag unserer Begehung (6. November 2019) starke Salzausblühungen, obwohl die Tage davor sehr feucht gewesen waren. Die Salze sind auf vielen Fugenmörteln, aber lokal auch auf Steinen zu beobachten (Abb. 1 und 3–5). Von den Ausblühungen wurden drei Proben entnommen und analysiert.

Abb. 3: Mauerfuss der Südfassade des Torturms mit Entnahmestellen der Proben 1 und 2

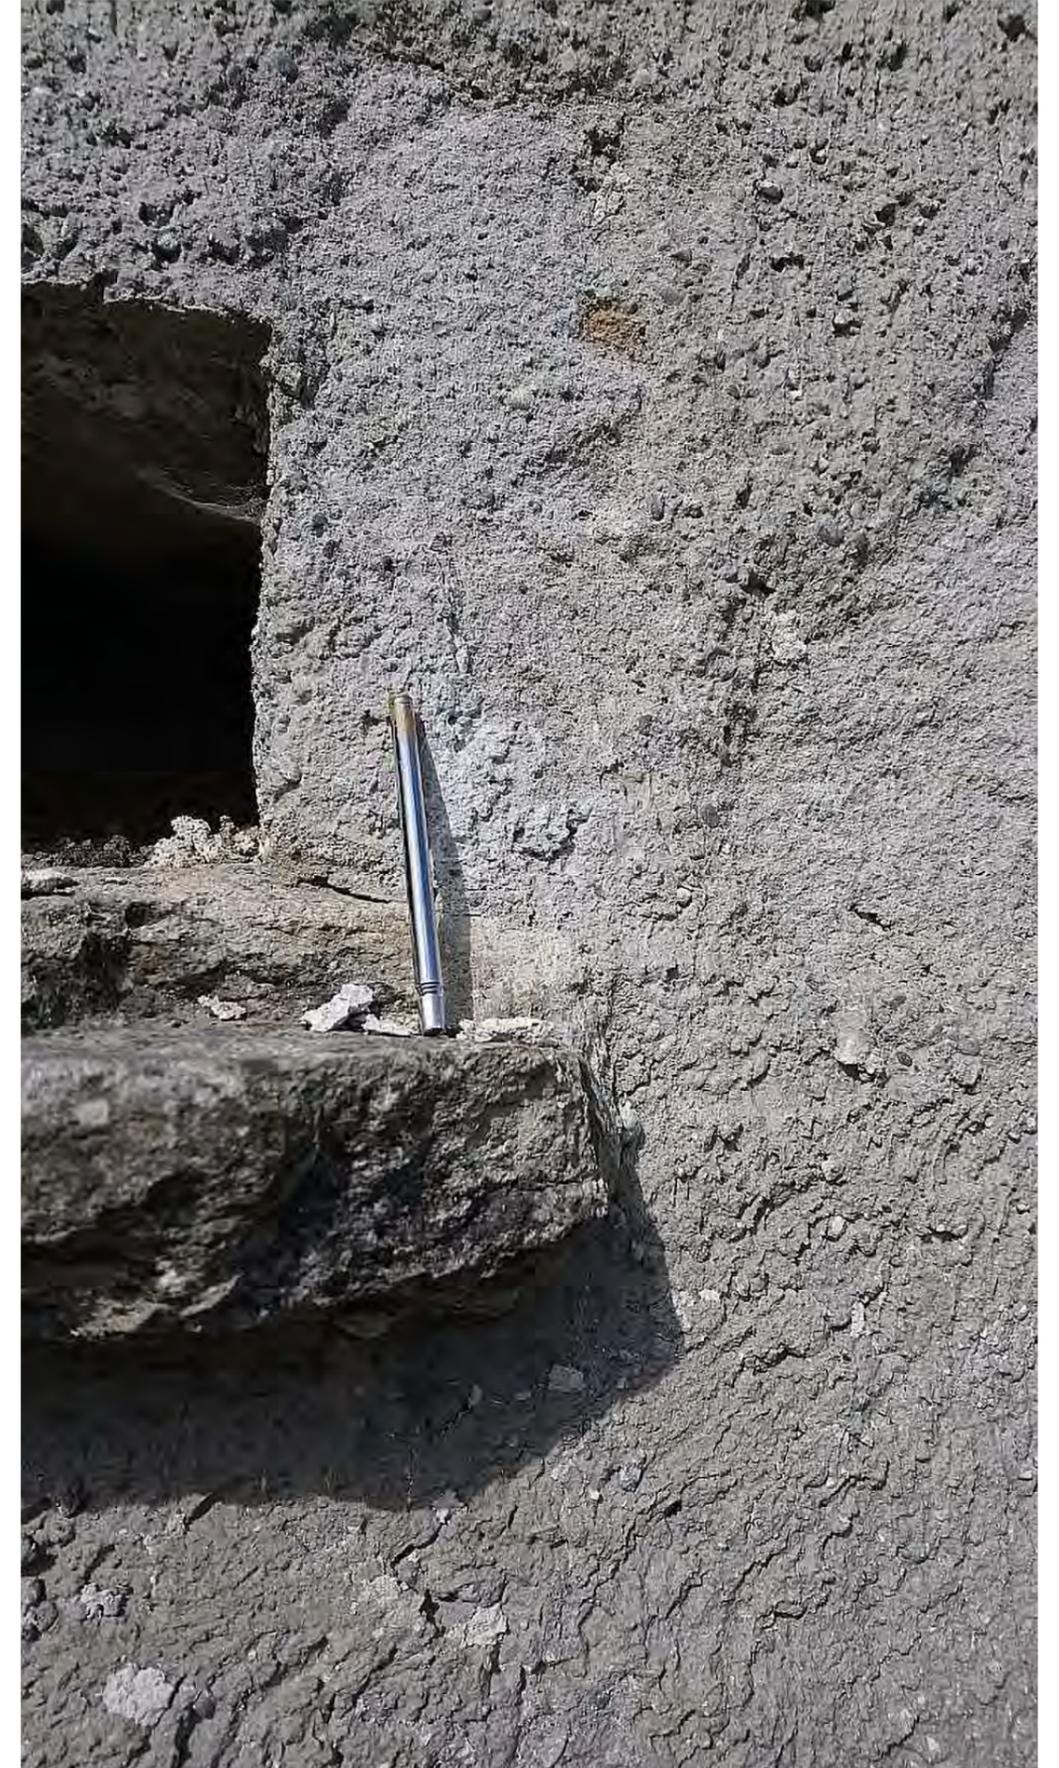
Abb. 6: Detail der Verputzschäden in der Bildmitte von Abb. 1

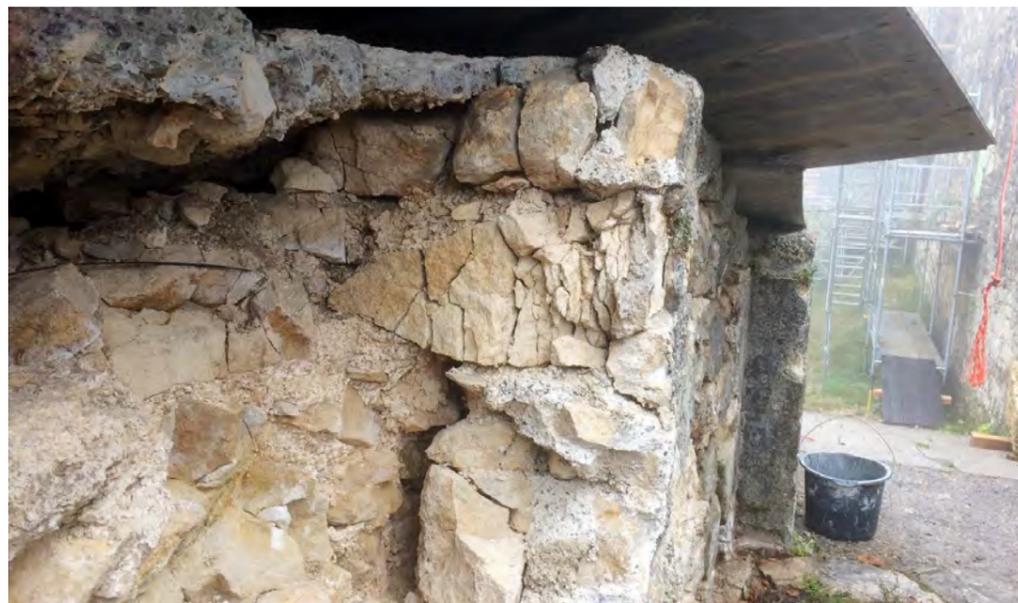
Abb. 3: Farnsburg, typisches Schadensbild. Frostschäden selbst im originalen Mauerwerk mit Zementverputz der Sanierung der 1930er-Jahre. Der Hauptrogenstein, nicht frostbeständig, ist weitgehend zerbrösel. Zudem hat sich die Mauerschale gelöst. Da hilft leider nur noch Rück- und Wiederaufbau. Foto: Gutscher

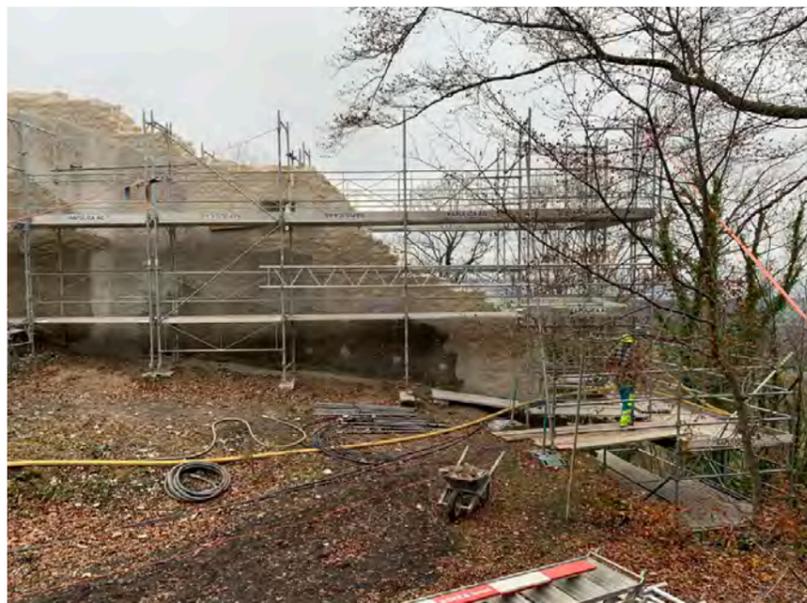
Abb. 7: Sanierte Mauer (M 1), November 2020. Foto: GG

Ziel war es, das südliche Fenster der Mauer M 1, eine Rekonstruktion von ca. 1950 mit originalen Gewänden, trotz Teilrückbau möglichst zu erhalten. Dies gelang mit einigem Aufwand durch abschnittsweises Erneuern von Wandablösungen auf der Westseite unterhalb des Fensters. Vor Abbruch der verwitterten Mauerwerkspartien wurde der Kalkzementverputz der letzten Restaurierung der Südostfassade soweit entfernt, dass das zurückzubauende Mauerwerk durchgängig dokumentiert werden konnte. Dieser Rückbau von originalen Mauerwerk bedeutete insbesondere für die baubegleitende Dokumentation einen grossen zusätzlichen Aufwand, hat aber auch neue Erkenntnisse zur Baugeschichte gebracht.

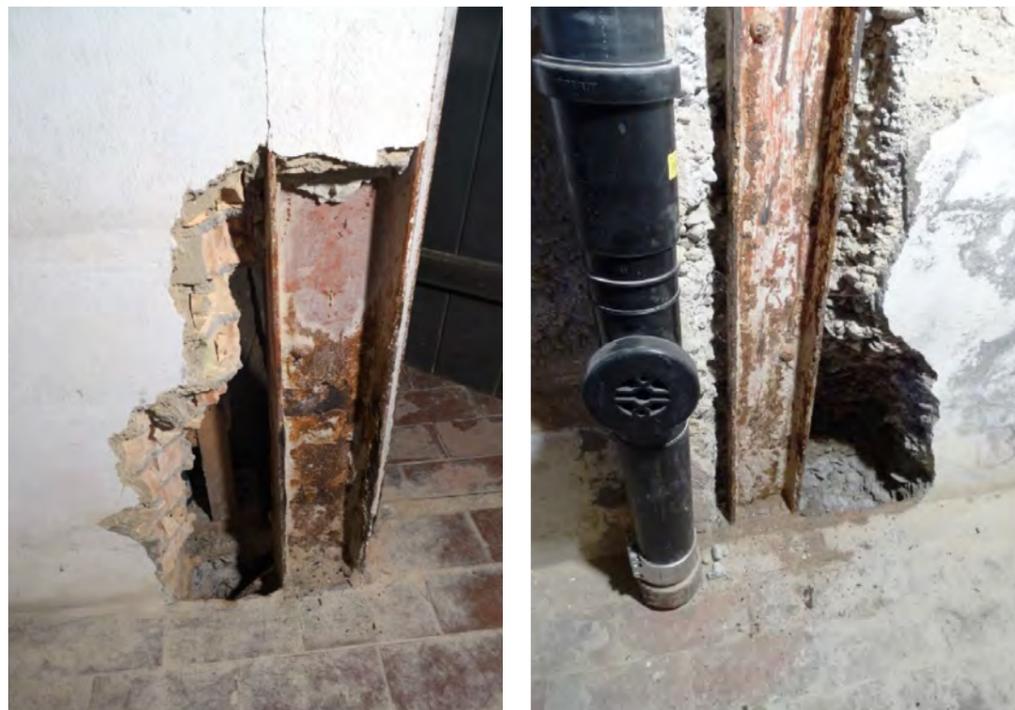
Abb. 3 und 4: Zwei freigelegte Stützen mit Korrosionsschäden. Fotos vom 8.11.2019

Die Instandsetzungsarbeiten wurden im Sommer 2020 ausgeführt. Neben den Stützen wurden auch die beiden Türzargen, die ebenfalls Korrosionsschäden aufwiesen, instand gesetzt. Schliesslich wurde, wo notwendig, der feuchtigkeitsgeschädigte Putz im Werkraum ergänzt und wiederhergestellt.

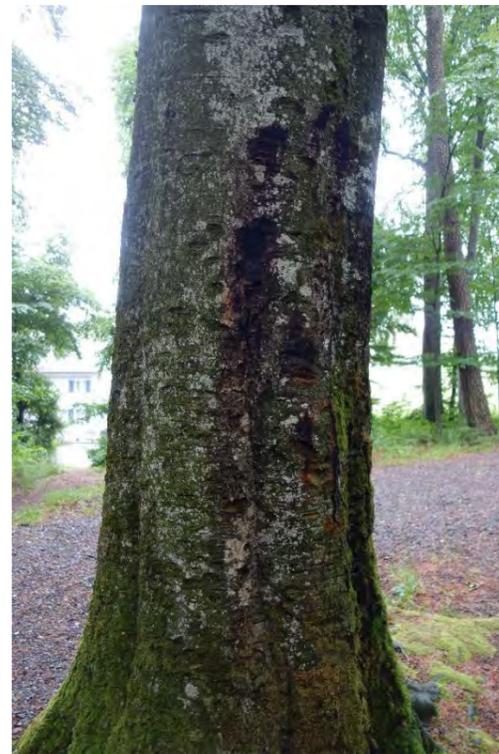
Abb. 4 und 5: Cony Grünenfelder (links). Hier zeichnen sich kommende Probleme ab: Alle drei vermutlich Ende des 19. Jahrhunderts halbkreisförmig gepflanzten Buchen am südlichen Achsenende weisen gefährliche Stammnekrosen (erkenntlich als schwarze Flecken) auf (rechts).

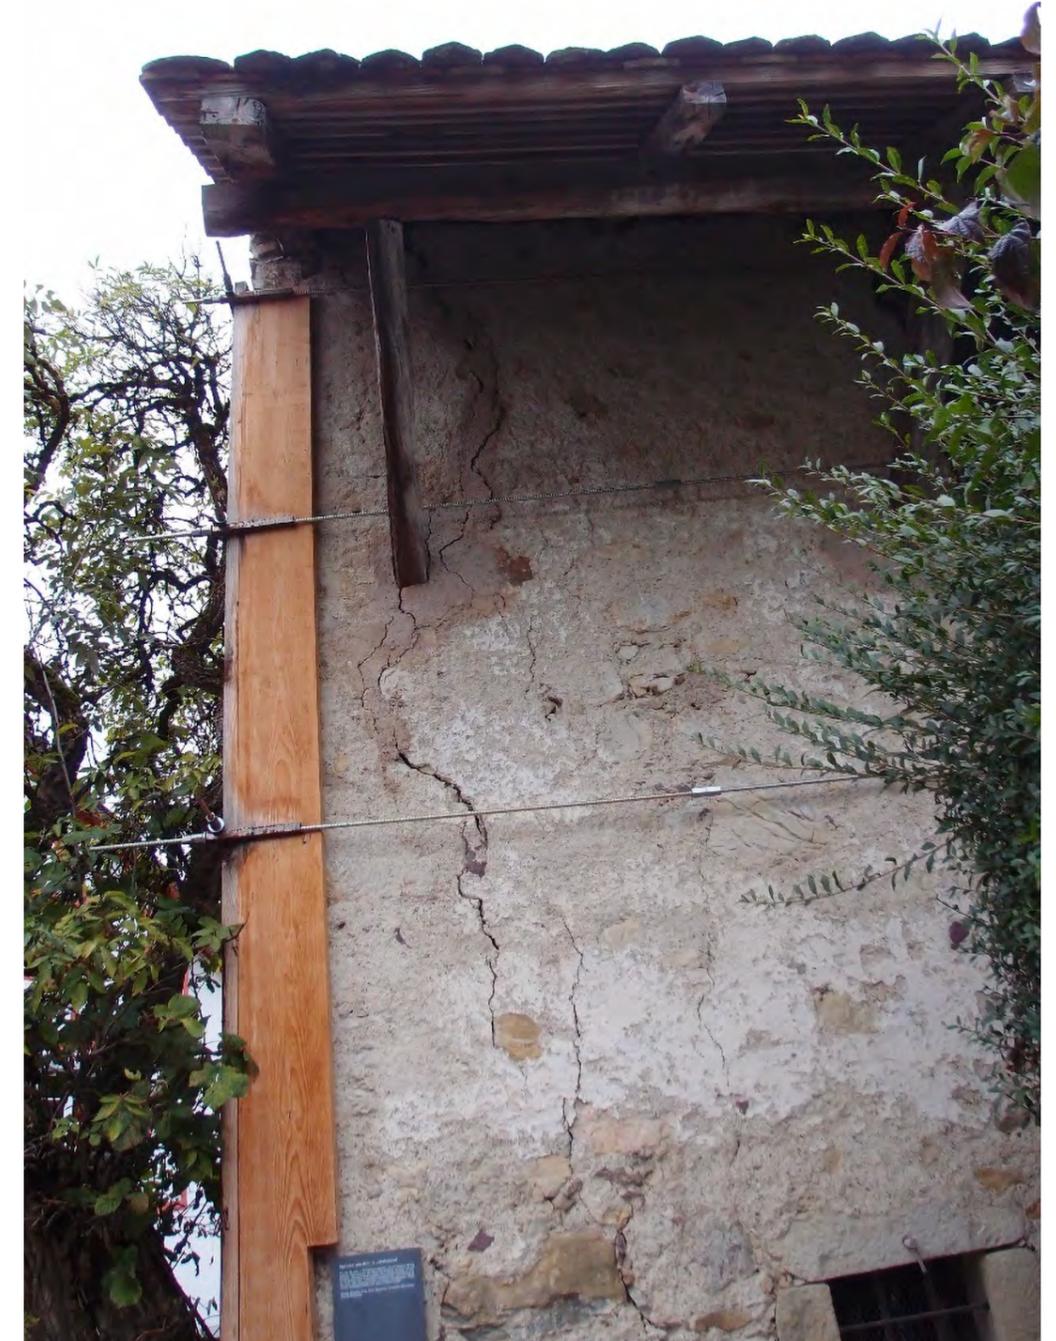
Abb. 3: Risse der Ostfassade, Zustand am 4.10.2019

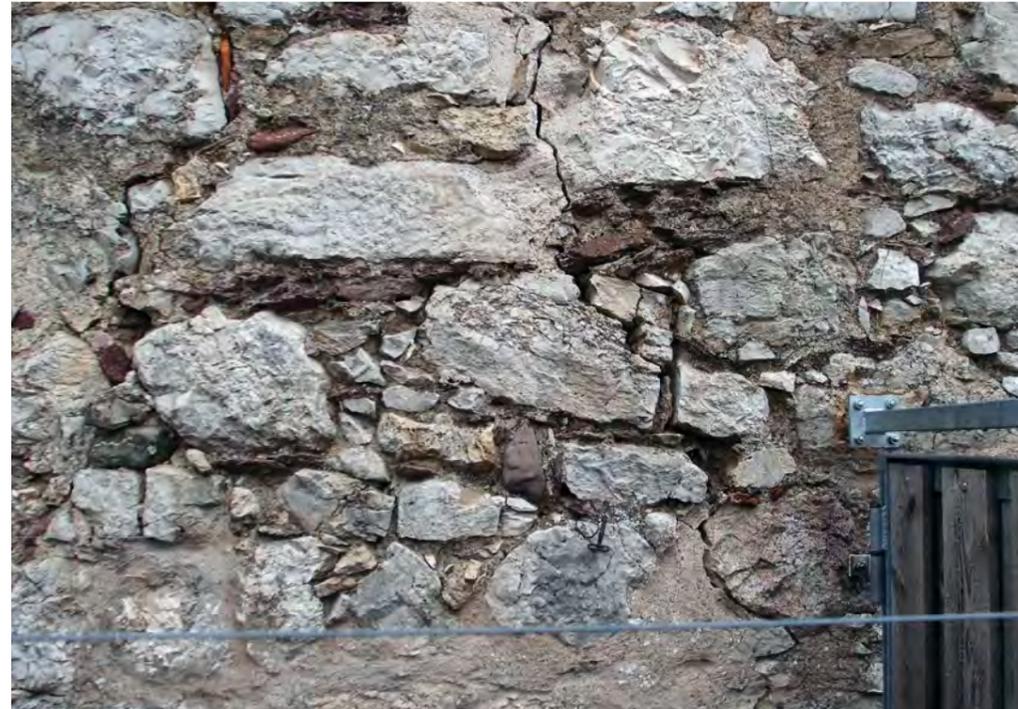
Abb. 4: Risse der Westfassade, Zustand am 4.10.2019

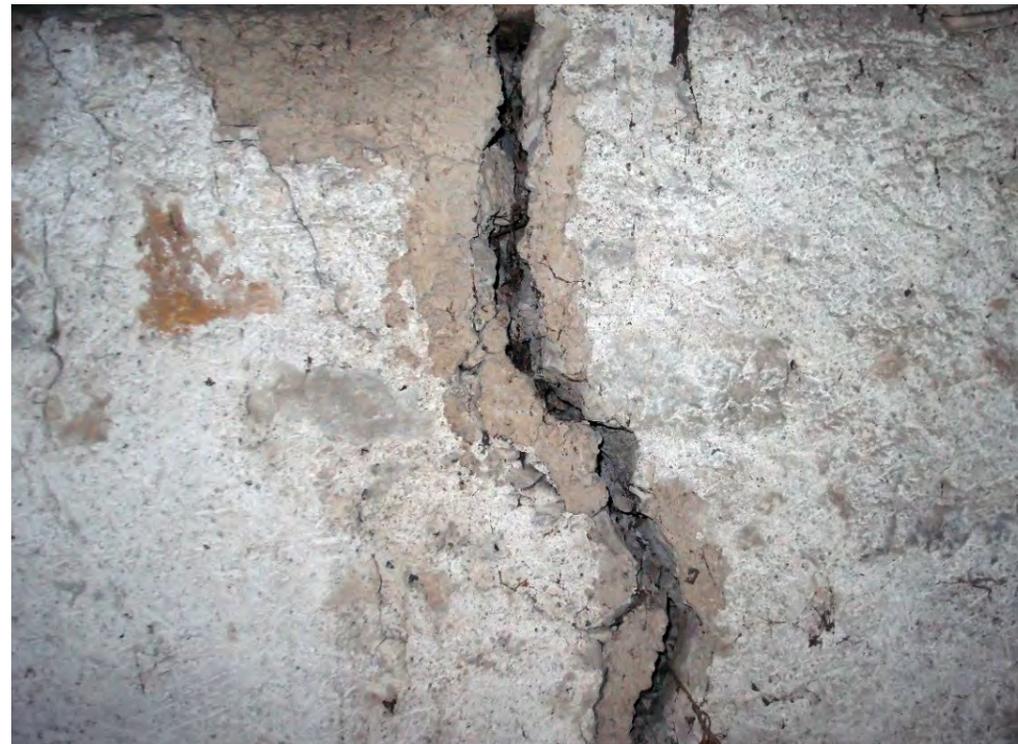
Abb. 5: Die Rissufer zeigen eine horizontale Verschiebung.

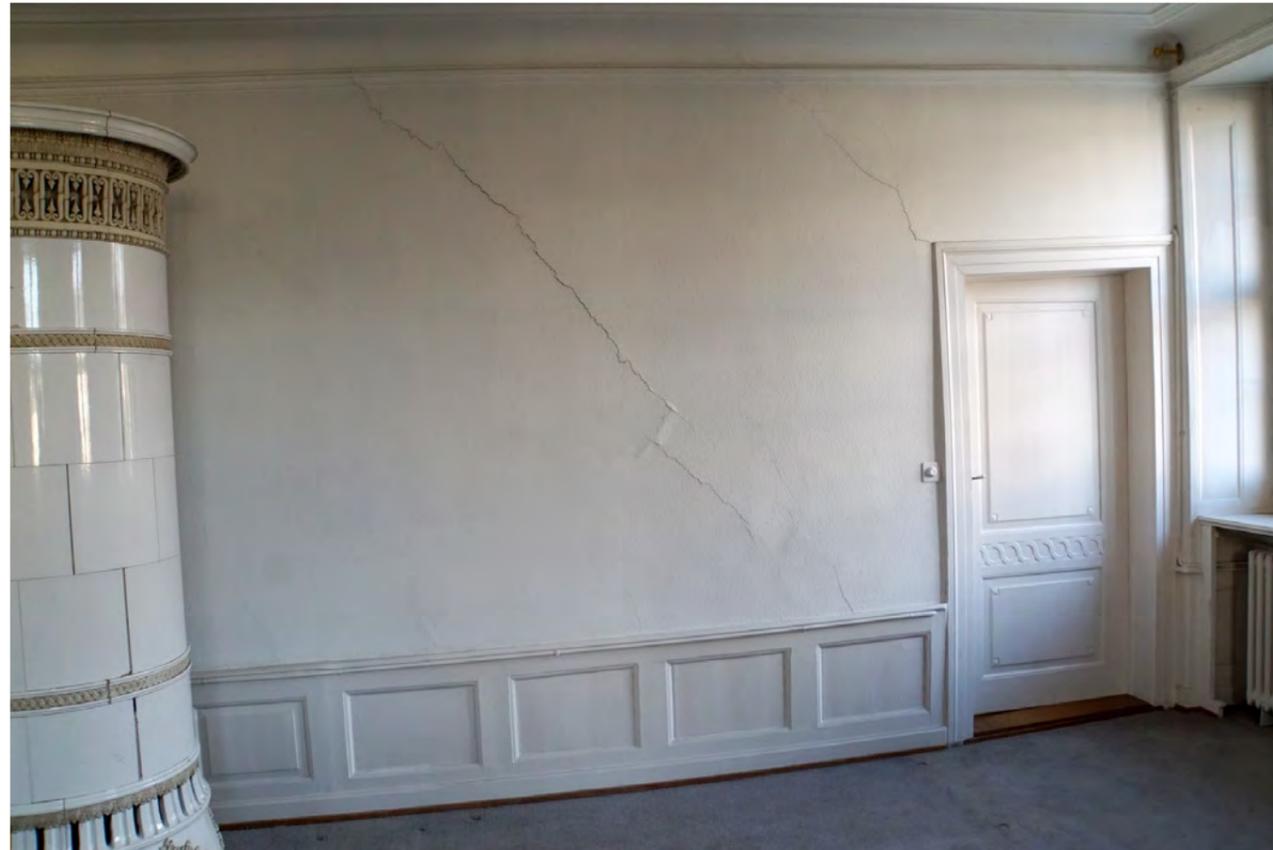
Abb. 2: Typische Risse im Obergeschoss durch Absenkung der gesamten Binnenstruktur des Hauses gegenüber den Umfassungswänden
