Expertenberichte

Rapports d'expertises

Rapporti degli esperti

2020

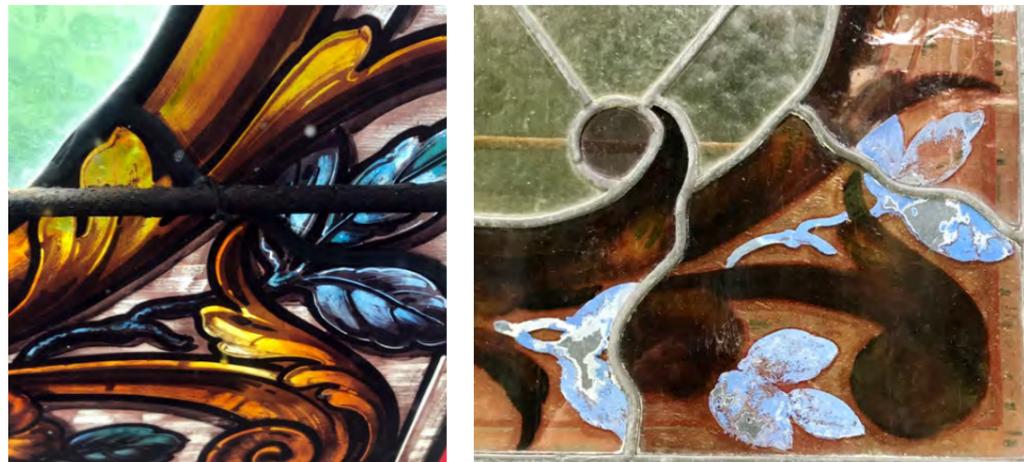
Abb. 5: Rahmenmotiv mit Schwarz- und Braunlot, Silbergelb und blauem Email. Rechts die Verwitterung des aussenseitig aufgetragenen Emails

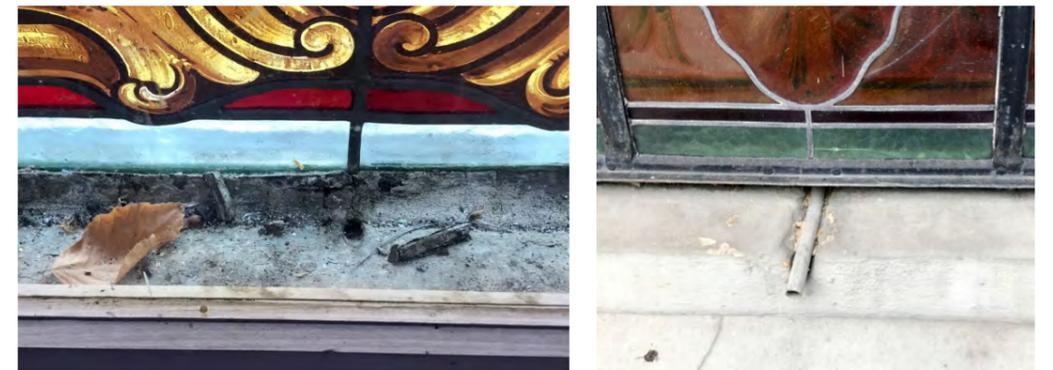
Abb. 7: Innenseite der Bleiverglasung, untere Schwitzwasserrinne mit dem Abflussloch in ein Röhrchen gegen aussen

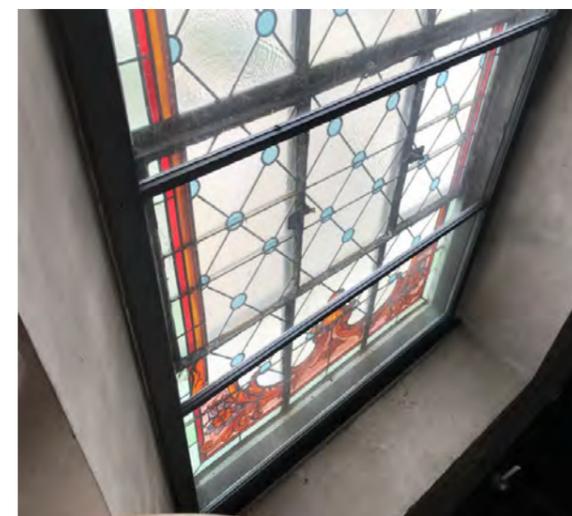
Mit Ausnahme des Westfensters zeigen alle Fenster heute eine doppelte Verglasung: Im äusseren Fensterfalz befinden sich Kunstverglasungen von etwa 1900 aus der Glasmalerei Karl Wehrli, Zürich (Signaturen). Auf ihrer Innenseite sind Vorfenster angebracht (*Abb. 8*), die gemäss Schwester Scholastica 1971 eingebaut wurden, als im Zuge einer Orgelrenovierung empfohlen wurde, das Innenklima durch zusätzliche Fenster etwas auszugleichen

Abb. 8: Inneres Vorfenster, grau gestrichene Holzrahmen mit Einfachverglasungen, 1971

Keine äusseren Schutzverglasungen, zu starker und konservatorisch nicht notwendiger Eingriff, unverhältnismässiger Aufwand. Beibehalten der originalen, lebendigen Aussenansicht der Bleiverglasung (im Gegensatz zum Westfenster). Hingegen Aufmerksamkeit auf innere Vorfenster, die für diese Kirche eine besondere Bedeutung haben könnten (Befunde, Konzept, Ausführung, Bedienung).

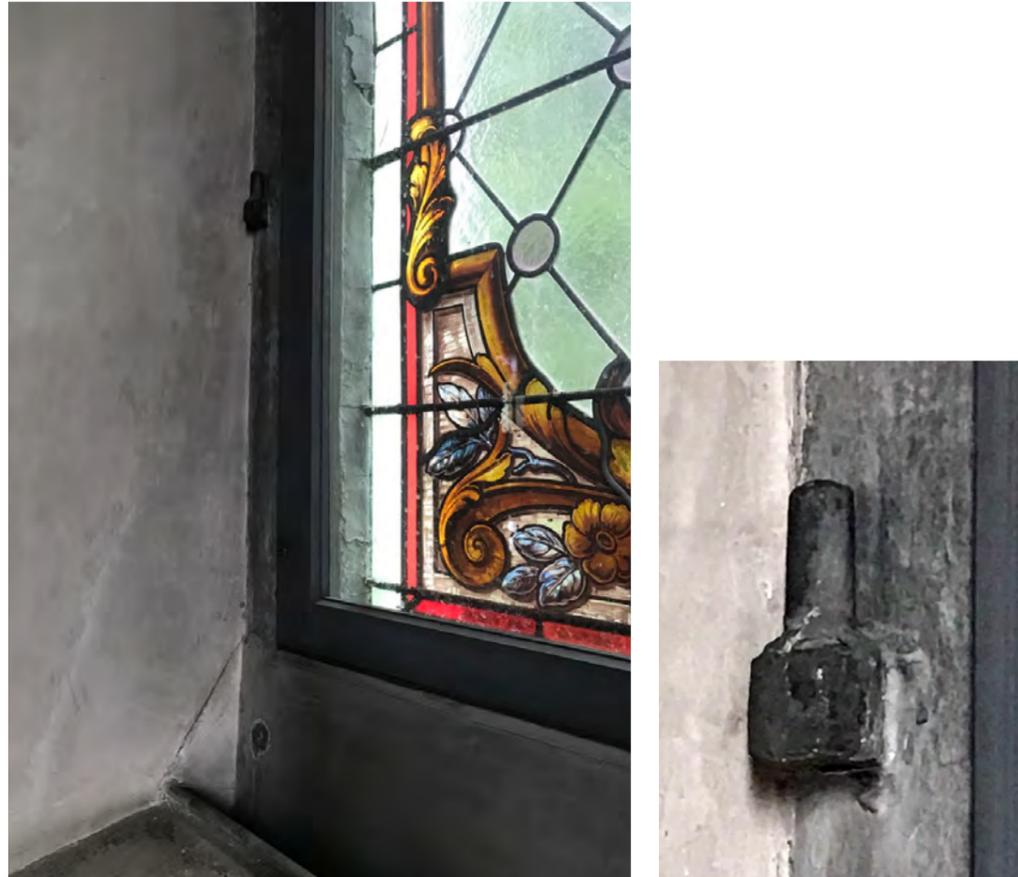
- Wichtig ist die Beobachtung, dass auf der Innenseite der vier Fenster im Chorbereich am Rand der Laibungen grosse Scharniere erhalten geblieben sind. Dies kann wohl nur bedeuten, dass hier *schon früher Fensterflügel von inneren Vorfenstern* vorhanden waren, die man bei Bedarf öffnen konnte (Abb. 9, 10). Ebenso erstaunlich ist es, festzustellen, dass unter der inneren Verglasung ebenfalls Schwitzwasserrinnen angebracht waren, sie waren besonders tief und ohne Ablaufvorrichtung. Diese bemerkenswerte und recht seltene Konstruktion doppelter Rinnen zur Aufnahme von Kondensations- und Abtropfwasser (Abb. 10, 11, 12) gehört zur Verglasung von 1900 – also scheint zumindest seit damals ein Fenstersystem mit einer äusseren Bleiverglasung und einem inneren Vorfenster bestanden zu haben.

Abb. 9: Chorfenster mit neuem Vorfenster (1971). Scharniere und die innenseitige Schwitzwasserrinne belegen frühere innere Vorfenster.

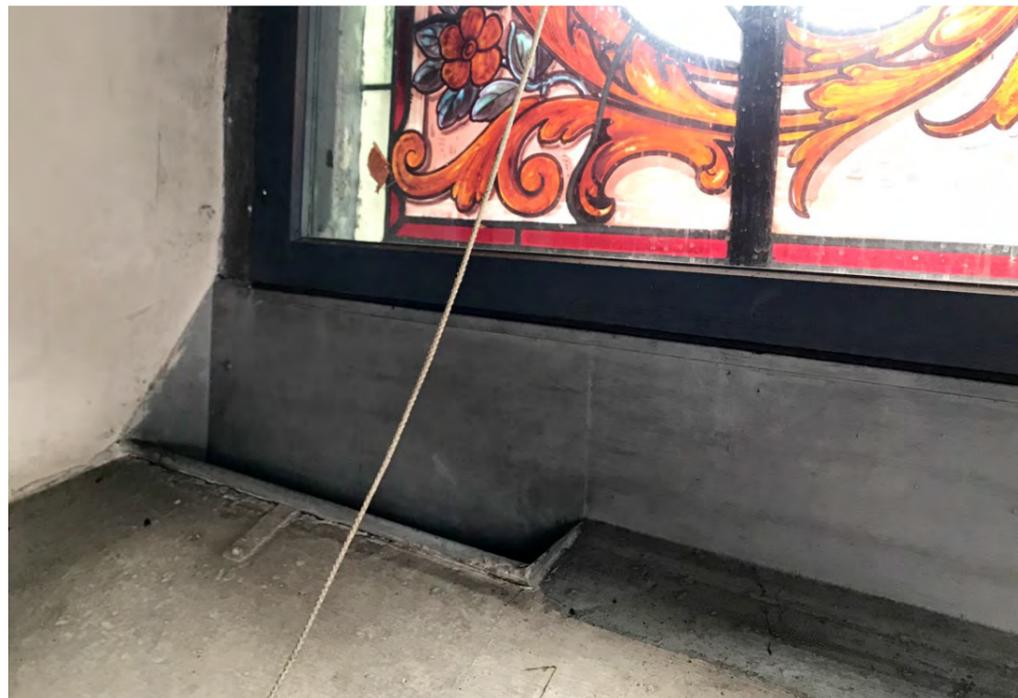
Der bedeutsame Befund früherer Innenfenster, der mit Besonderheiten eines Nonnenklosters zusammenhängen dürfte, könnte noch genauer aufgenommen werden (beispielsweise zeigt das Fenster, das sich auf der heutigen Höhe des Hochaltars befindet, eine in der Mitte unterbrochene innere Schwitzwasserrinne, als sei hier das Innenfenster durch ein anstossendes Bauelement unterteilt gewesen [Abb. 10]).

Abb. 10: Unterbrochene innere Schwitzwasserrinne beim Fenster Nr. 2

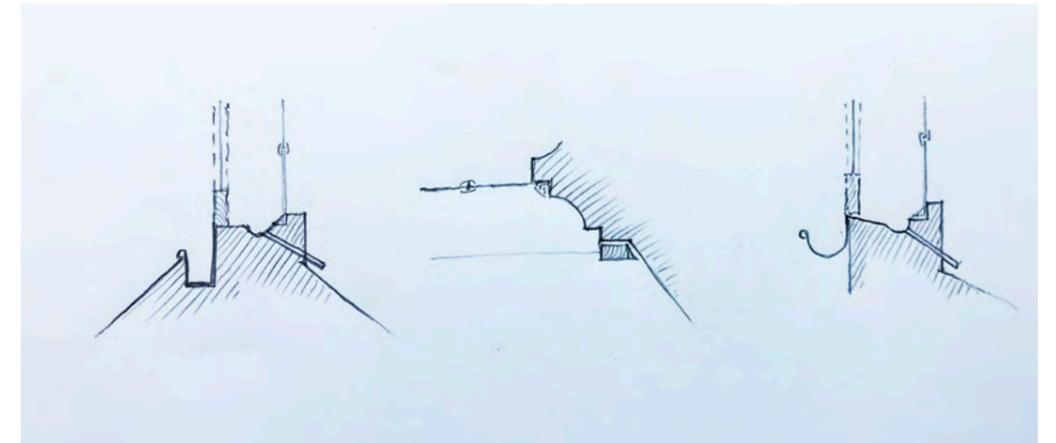
Auch im Kirchenschiff sind überall zusätzliche innere Blechrinnen vorhanden, und die Fensterlaibungen zeigen Fälze zum Anschlag innerer Fensterrahmen (Abb. 11, 12). Aber es sind keine Scharniere sichtbar, bzw. die betreffenden Bereiche sind von den neuen Holzfenstern verdeckt. Es ist jedoch durchaus möglich, dass auch in diesem Bereich um 1900 bereits «Kastenverglasungen» eingerichtet wurden (mit fest verschraubten Rahmen?).

Abb. 12: Schematische Darstellungen (v.l.n.r.) der Doppelrinnen für die Glasmalereien und inneren Vorfenster im Chor, der Laibung mit zusätzlichem innerem Falz (horizontal) der Emporenfenster sowie der entsprechenden Doppelrinnen

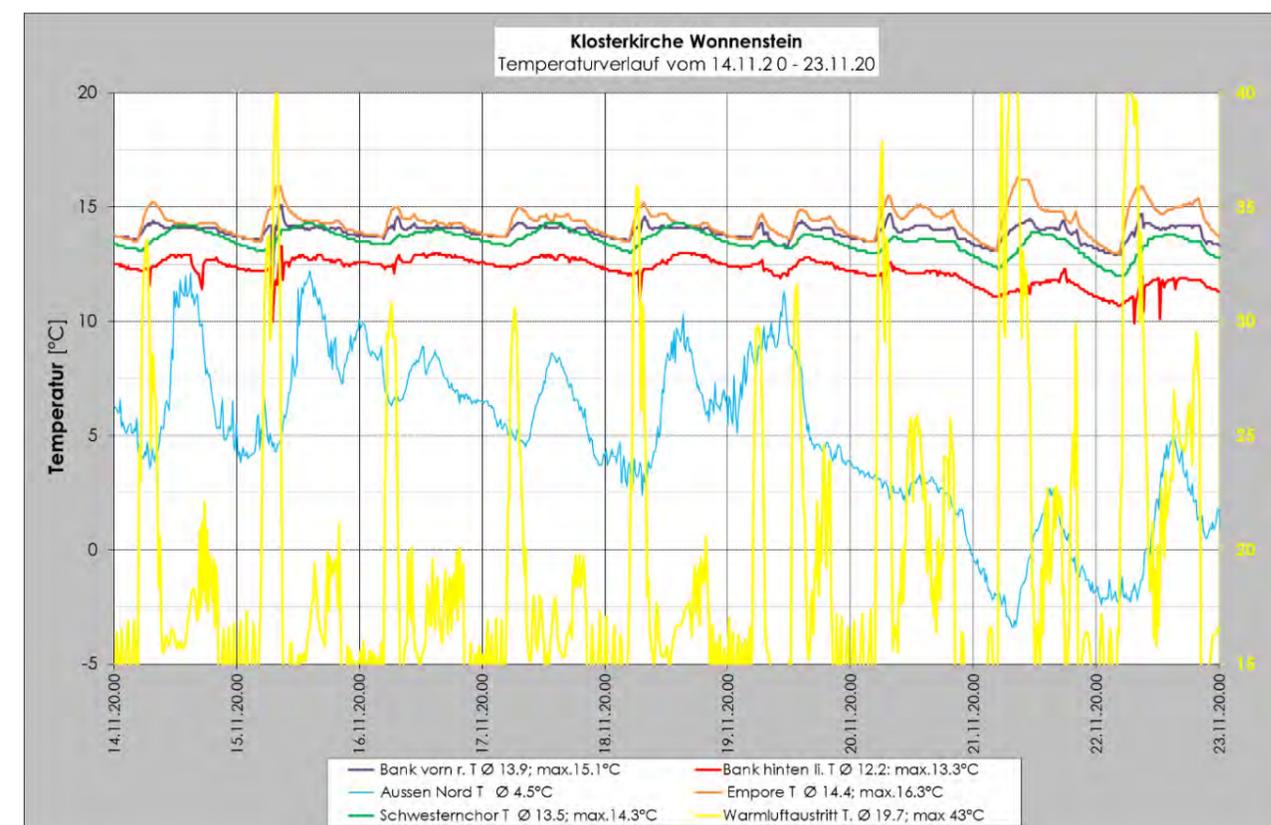
Abb. 3: Klimamessungen im Aufenthaltsbereich vom 14.11.2020 bis 23.11.2020

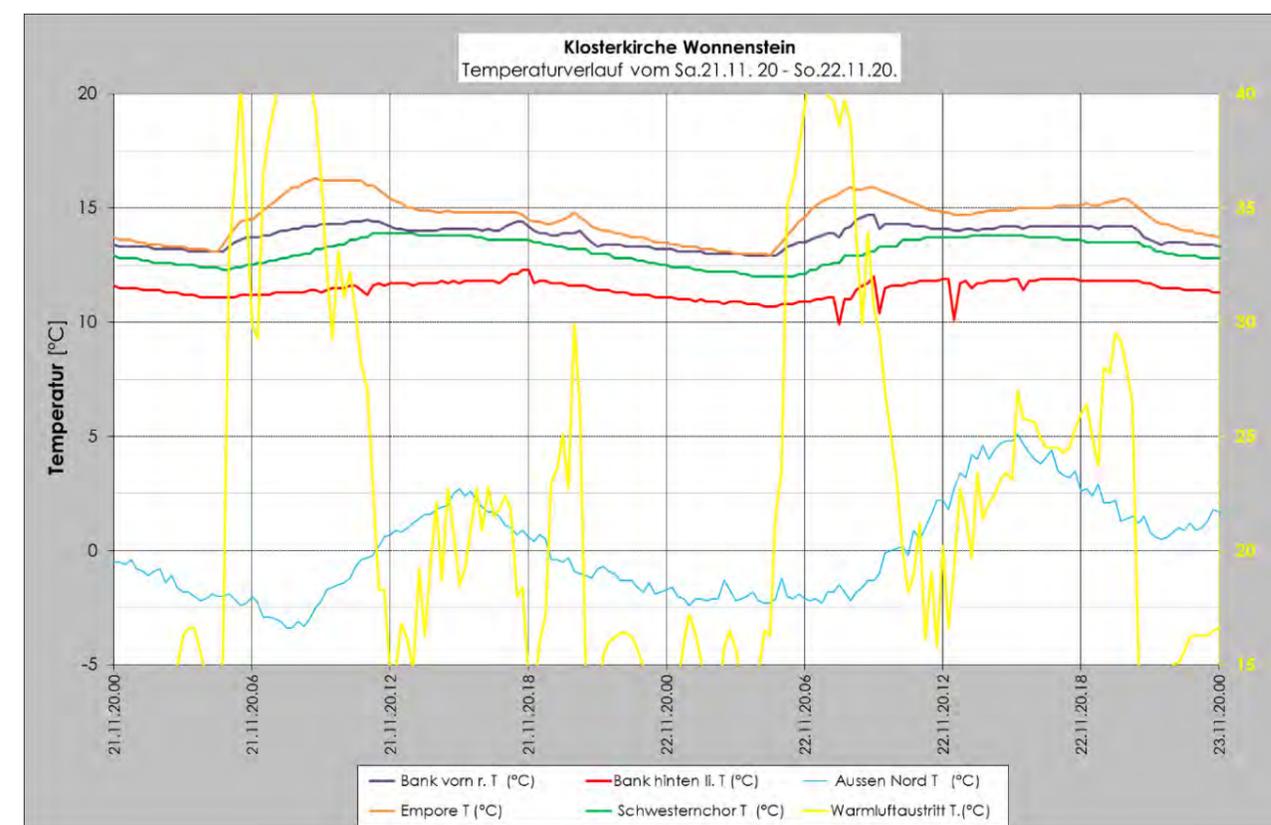
Abb. 4: Klimamessungen im Aufenthaltsbereich vom 21.11.2020 bis 22.11.2020

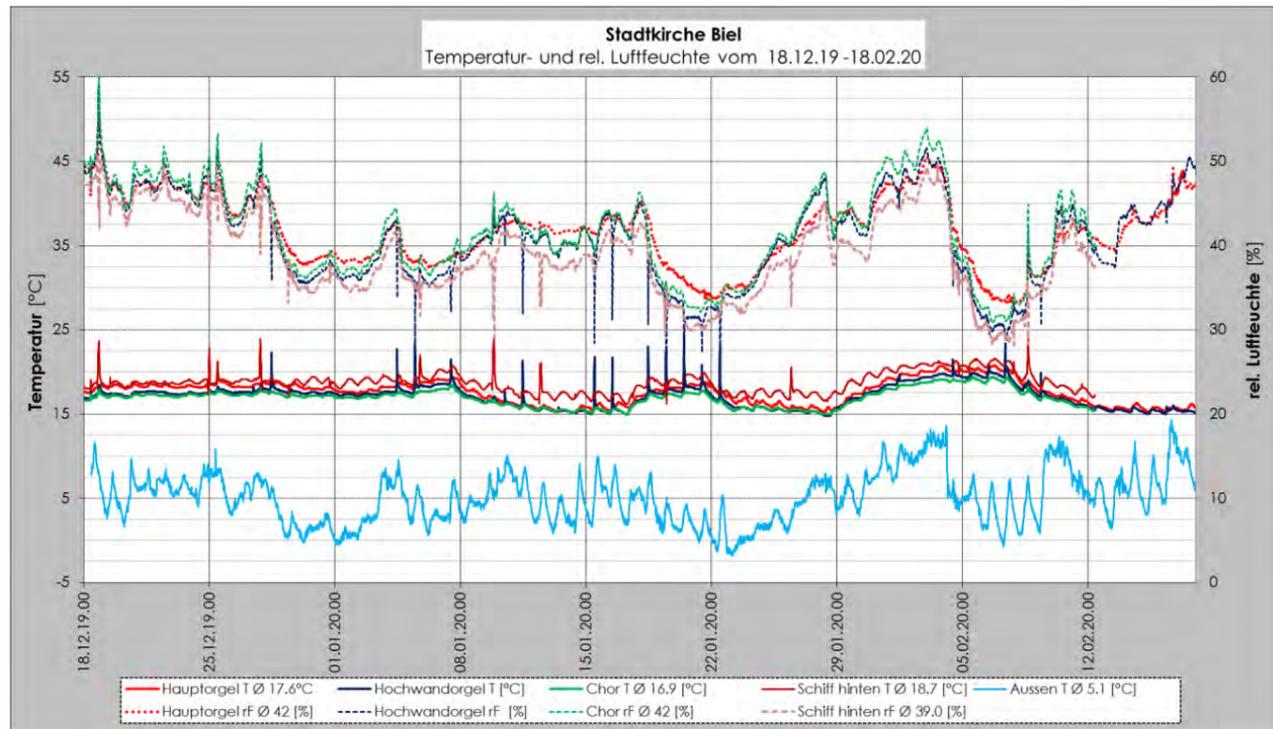
Die Innenklimamessungen an relevanten Standorten vom Dezember 2019 bis Februar 2020 liefern erste Hinweise über den klimatischen Zustand.

Abb. 3: Verlauf von Temperatur und relativer Luftfeuchte vom 18.12.2019 bis 18.2.2020

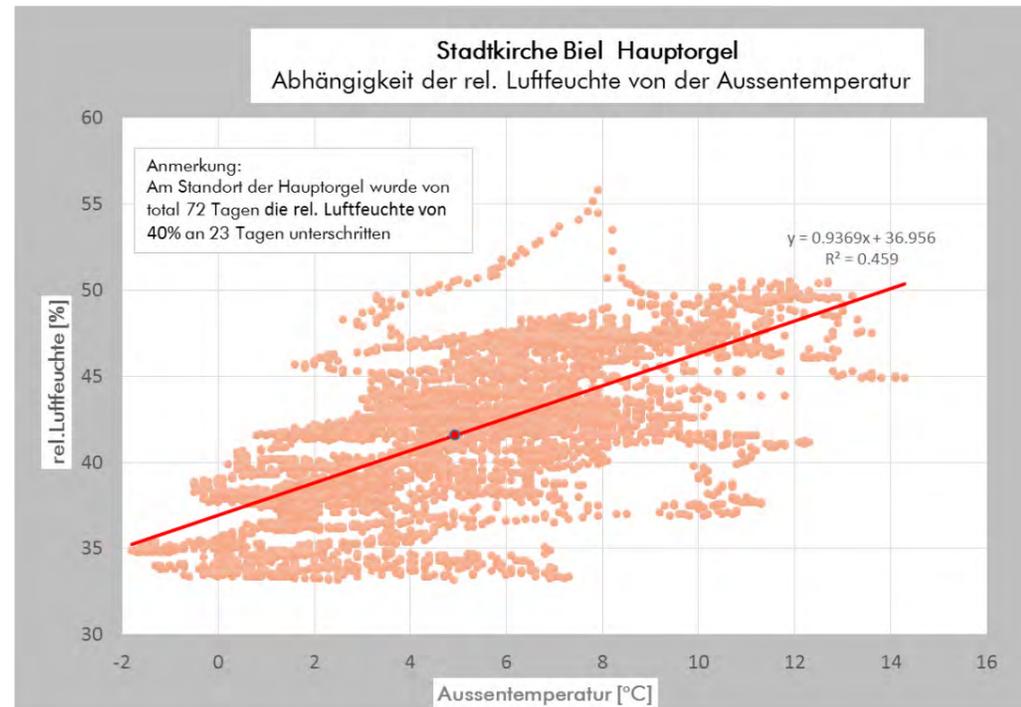
Abb. 4: Abhängigkeit der relativen Luftfeuchte bei der Hauptorgel von der Aussentemperatur

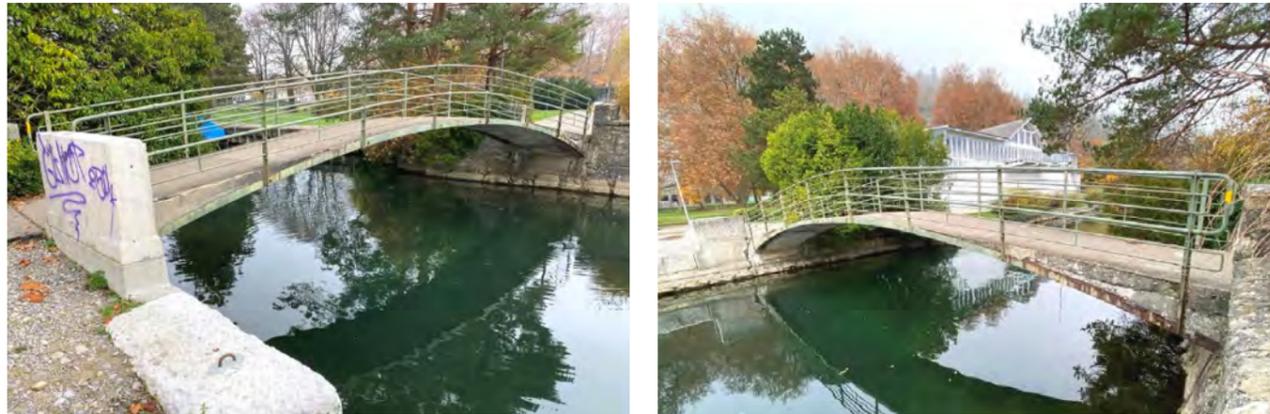
Der Brückenbogen der Neptunbrücke weist eine Öffnung von 15,35 m auf. Bei einer Pfeilhöhe des Bogens von etwa 1,40 m weist der Bogen eine bemerkenswerte Schlankheit von 1/11 auf. Die Bogenstärke im Scheitel beträgt 14 cm. Die Brücke weist eine Nutzbreite von 2,3 m auf.

Abb. 18 und 19: Ansicht der Neptunbrücke. Die Neigung der Auffahrt beträgt etwa 8 % gegenüber der Horizontalen.

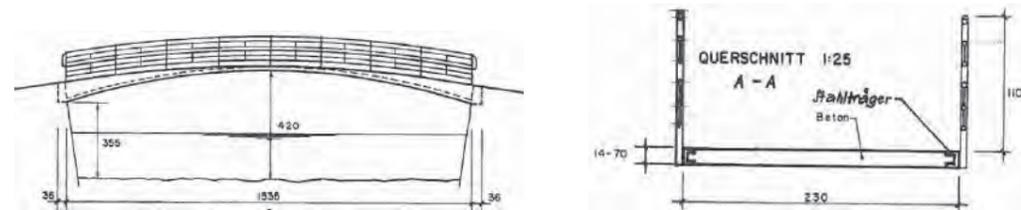
Der Brückenbogen ist vermutlich aus «Eisenbeton» konstruiert und weist seitlich je ein Stahlprofil auf, das als tragendes Bauteil und seitliche Abschalung in die Schalung eingelegt wurde. Diese Konstruktion erinnert an die Melan-Bauweise¹, die in der ersten Hälfte des 20. Jahrhunderts wegen der Baumethode (ohne Gerüst) im Betonbau eingesetzt wurde. Dies erklärt auch den sehr dünnen tragenden Betonbogen von lediglich 10 cm Stärke (14 cm – 4 cm Mörtelüberzug), der einen nur minimalen Bewehrungsgehalt aufweisen kann. Der Projektverfasser der Neptunbrücke ist nicht bekannt.

Abb. 20: Neptunbrücke: Längsschnitt und Querschnitt mit geometrischen Abmessungen

Die Oberfläche des Bogens ist mit einem Mörtelüberzug bedeckt. Bei den Widerlagern ist der Bogen verdickt. Ein zusätzlicher Überbeton ist erkennbar, der vermutlich auf die Aufschüttung des Strandbodens von 1973 zurückzuführen ist und mit dem die Auffahrten auf den Bogen dem angrenzenden Terrain angeglichen wurden.

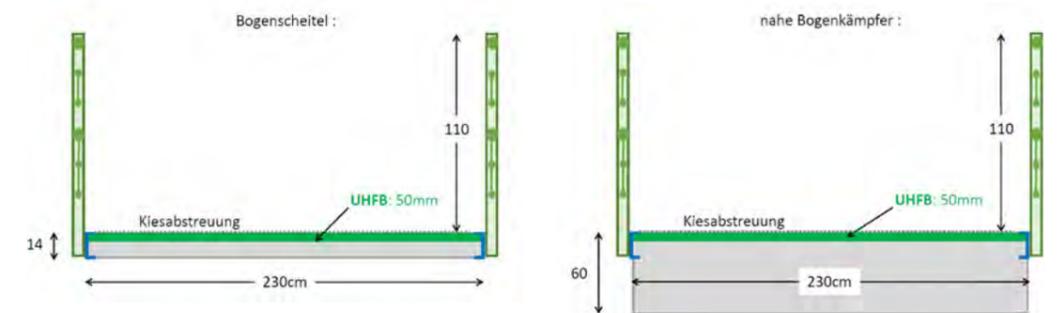
Abb. 25: Prinzipskizze der Verstärkung und Abdichtung des Betonbogens mit bewehrtem UHFB: Querschnitte

Für die Instandsetzung und Restaurierung der Neptunbrücke werden folgende Eingriffe vorgeschlagen:

- 1) Entfernen des Mörtelüberzugs mit Hochdruckwasserstrahlen und Aufbringen einer etwa 50 mm starken UHFB-Schicht (mit Bewehrungsstäben) auf der Bogenoberseite mit Kiesabstreuerung als Oberfläche:

- Die heutige Bogenstärke von 14 cm wird beibehalten. Der Tragwiderstand wird deutlich erhöht, da die Stahl-UHFB-Schicht mit dem bestehenden Stahlbeton in monolithischem Verbund wirkt.

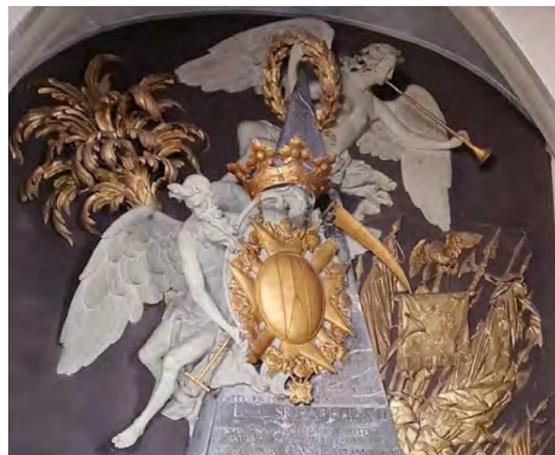
Abb. 1: Oberer Teil des Grabmals von Hieronymus von Erlach in der Kirche Hindelbank (alle Fotos vom 28.2.2020)

Die Grabmäler von Hieronymus von Erlach und von Maria Magdalena Langhans sind weitgehend intakt. Auffällig ist, dass die Bronzeanstriche matt sind und zudem zwei verschiedene Goldfarbtöne haben. Der in der Mitte liegende Wappenschild und die Krone scheinen eher Rotgold imitieren zu wollen, alle anderen Vergoldungen dagegen haben eher den Farbton von Gelbgold (Abb. 1 und Abb. 11).

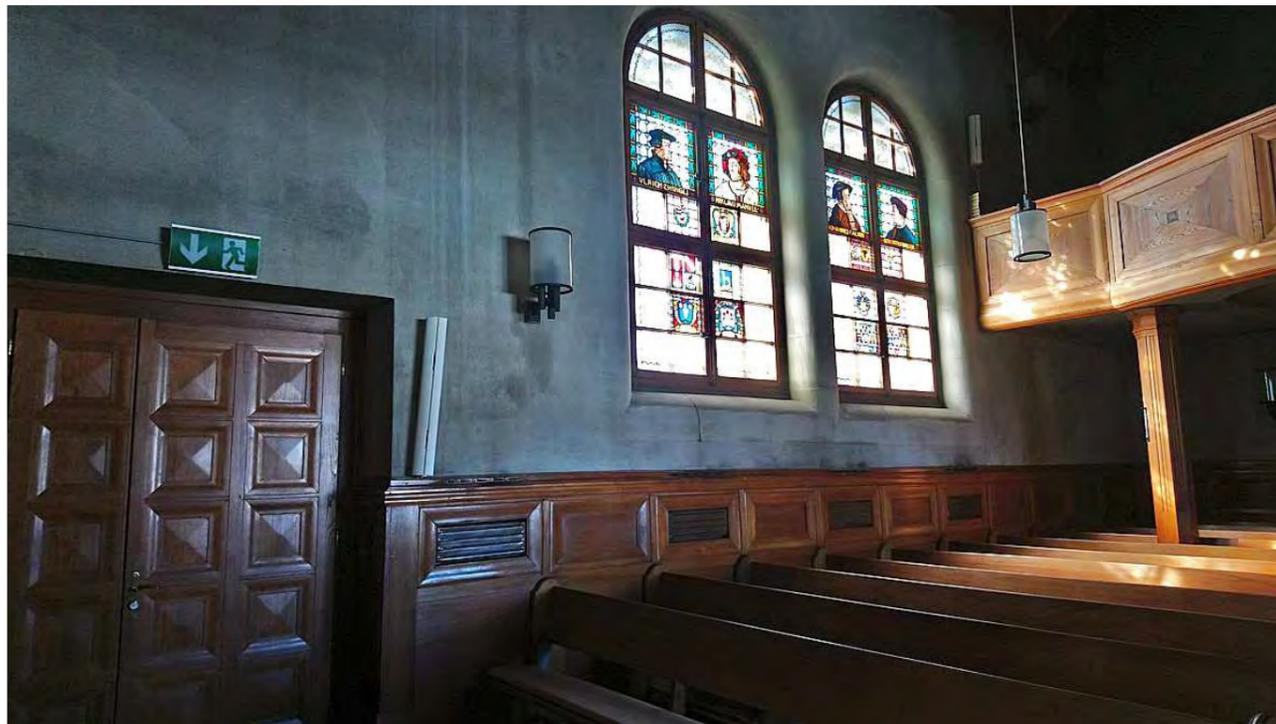
Insgesamt wirken die Oberflächen ungleichmässig verschmutzt (vgl. z.B. Abb. 6), aber abgesehen von wenigen Schadstellen und Rissen intakt.

Abb. 6: Südwand des Schiffs

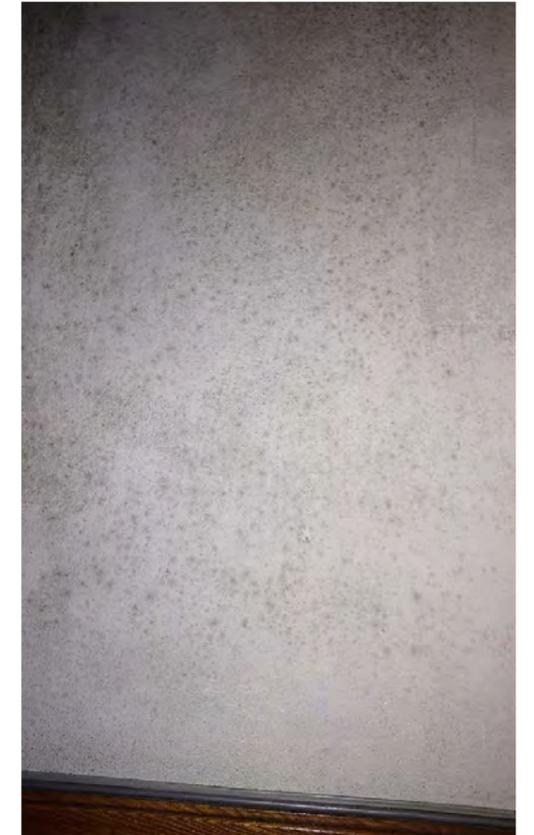
An manchen Stellen der Wände sind «Stockflecken», die auf Mikroorganismen hindeuten, beobachtbar (Abb. 8).

Abb. 8: Chorscheidewand, hinter der Kanzel

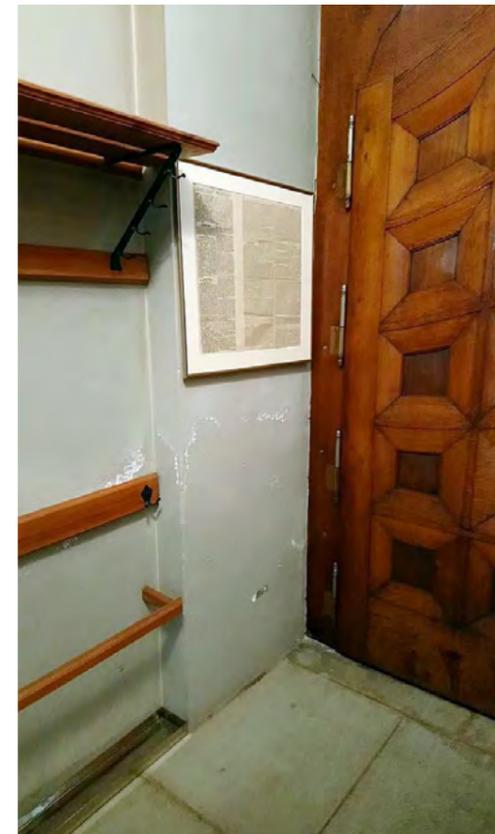
Im Eingangsbereich der Kirche gibt es z. B. in unmittelbarer Nähe der westlichen Eingangstüre eine kleine Stelle mit geringfügigen Salzausblühungen (Abb. 9).

Diese westliche Eingangstüre ist nicht sehr dicht, sodass hier ein regelmässiger Austausch mit der Aussenluft stattfindet, der dann zu Kondenswasserbildung führen dürfte, wenn die Wände kalt sind, die einströmende Aussenluft dagegen feucht und warm ist.

Das Aussehen des Fussbodens in unmittelbarer Türnähe (Abb. 9 und 10) mit etwas dunkleren Flecken durch Feuchtigkeit ist ein Hinweis auf hygroskopische Salze im Fussboden. Diese stammen wohl aus Tausalz, das vom Zugang her an den Schuhen eingetragen wird.

Abb. 9: Westliche Eingangstür, Südhälfte

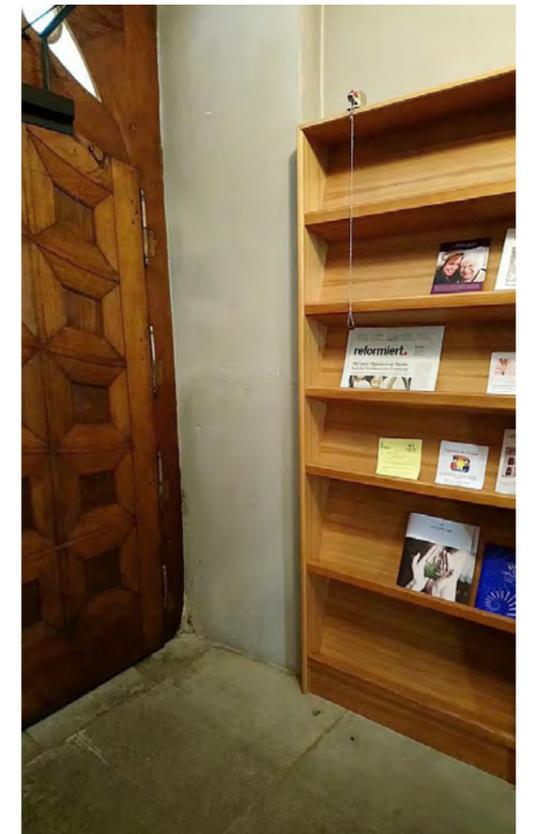
Abb. 10: Westliche Eingangstür, Nordhälfte

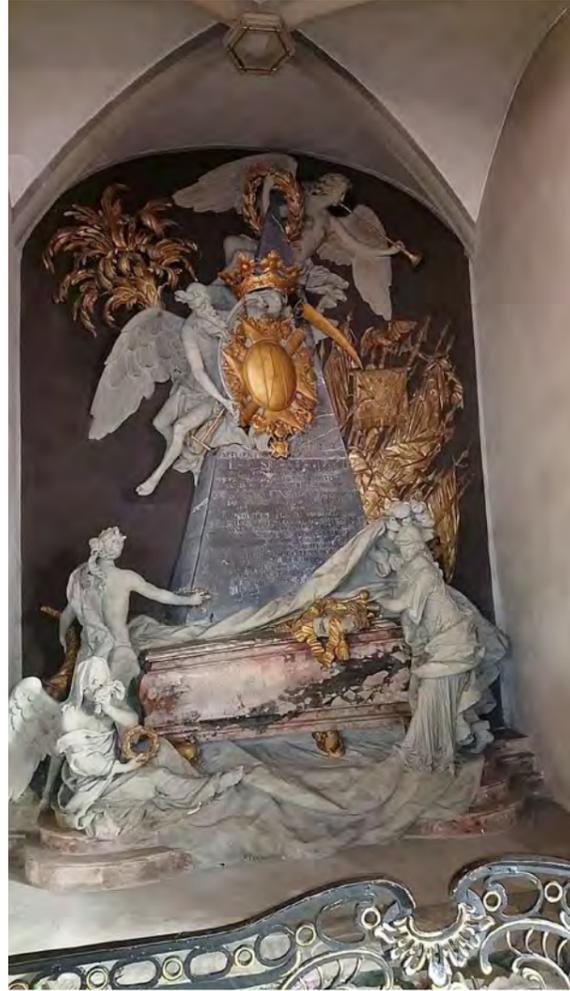
Abb. 11: Übersicht Grabmal von Hieronymus von Erlach

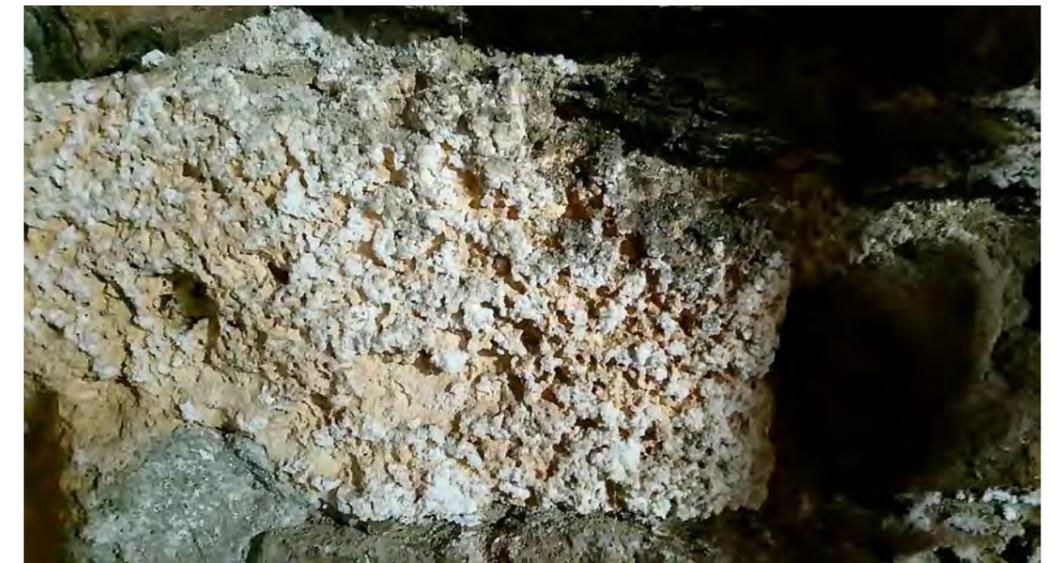
Abb. 1: Salzausblühungen auf vermutlicher Rauwacke

Im Innern und am Äusseren des Torturms (Abb. 2) fanden sich am Tag unserer Begehung (6. November 2019) starke Salzausblühungen, obwohl die Tage davor sehr feucht gewesen waren. Die Salze sind auf vielen Fugenmörteln, aber lokal auch auf Steinen zu beobachten (Abb. 1 und 3–5). Von den Ausblühungen wurden drei Proben entnommen und analysiert.

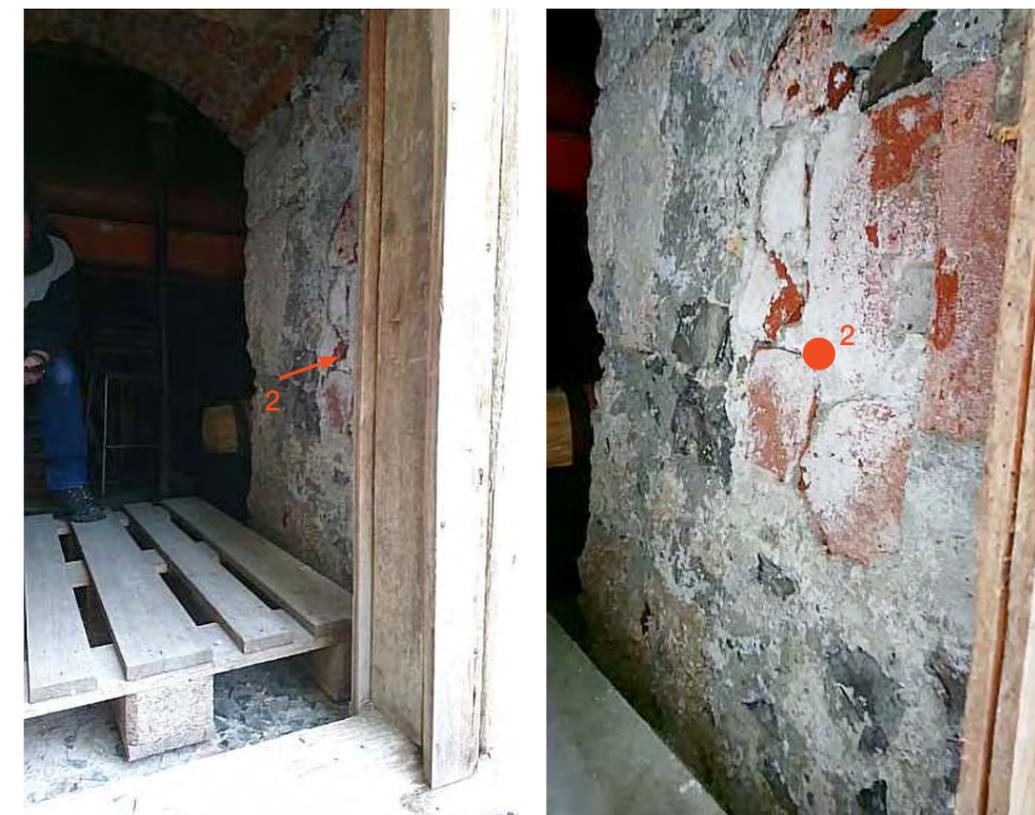
Abb. 4: Details der Entnahmestelle von Probe 2. In diesem Bereich und unter der Torbrücke soll sich früher ein Pony-stall befunden haben.

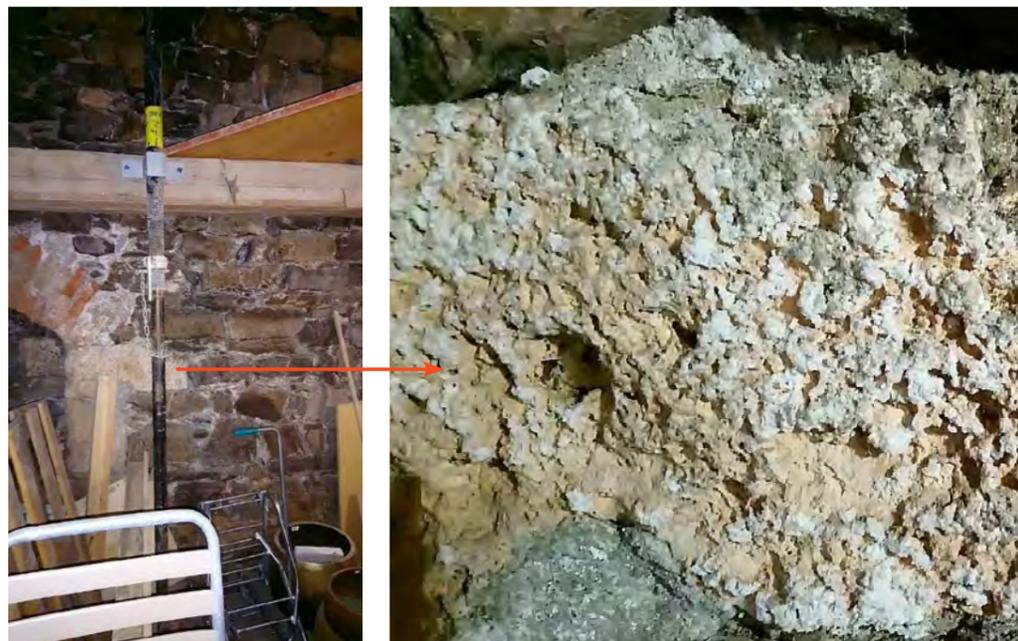
Abb. 5: Entnahmestelle an der Nordwand im Untergeschoss des Torturms (siehe auch Abb. 1)

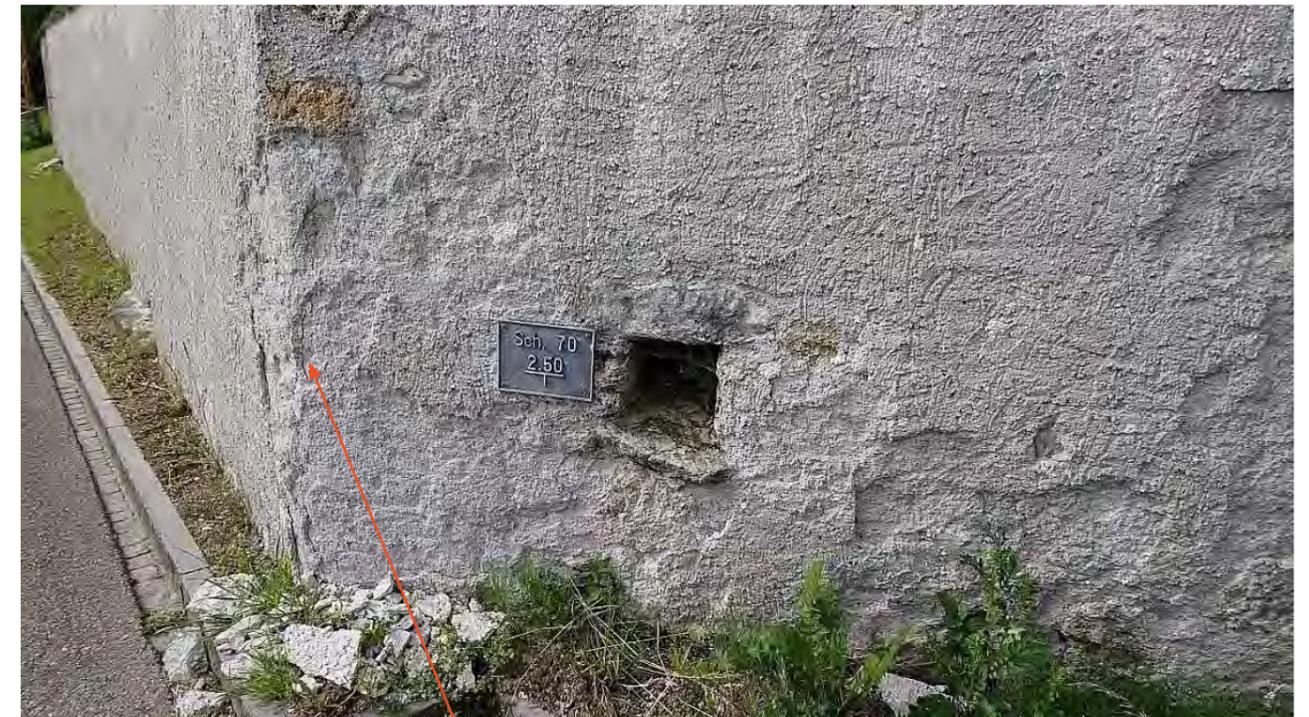
Abb. 2: Ecke zwischen den Abschnitten 1 und 2 der Mauer. Bilder vom 28.6.2020

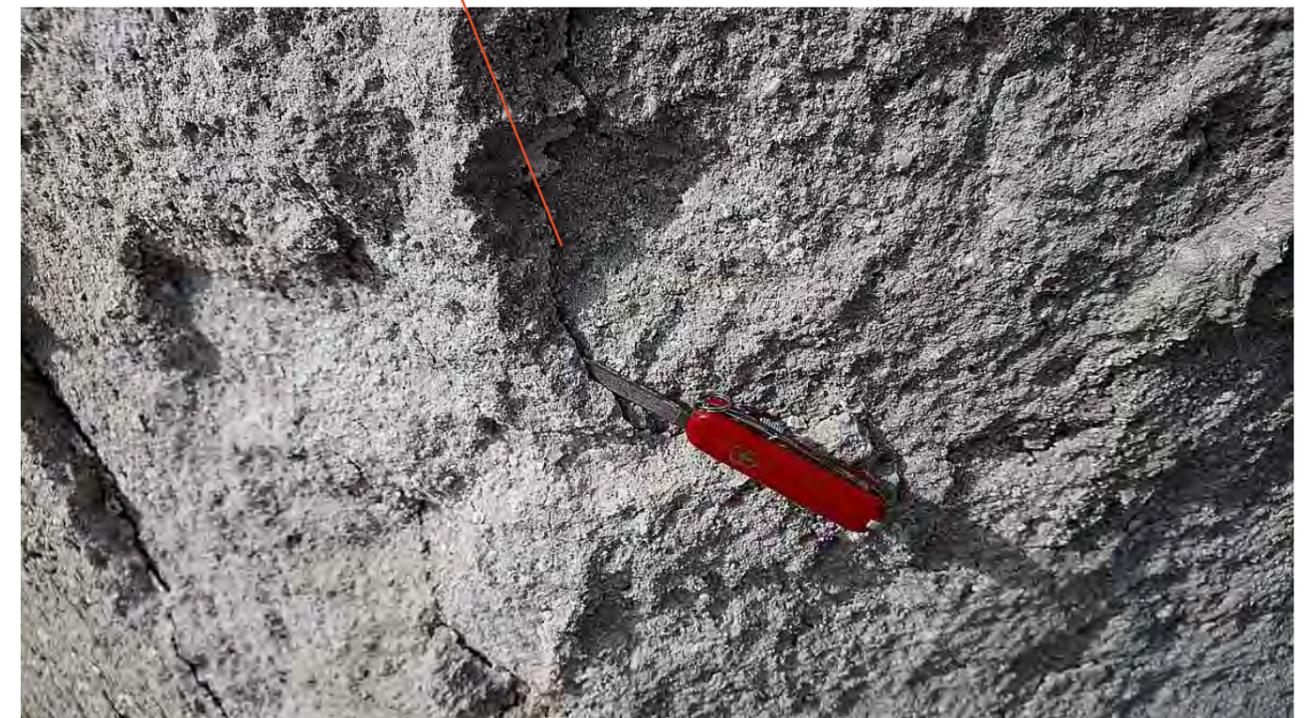
Abb. 3: Detail aus Abb. 2. Das Messer steckt hinter einer Schicht Grundputz, die sich ablöst.

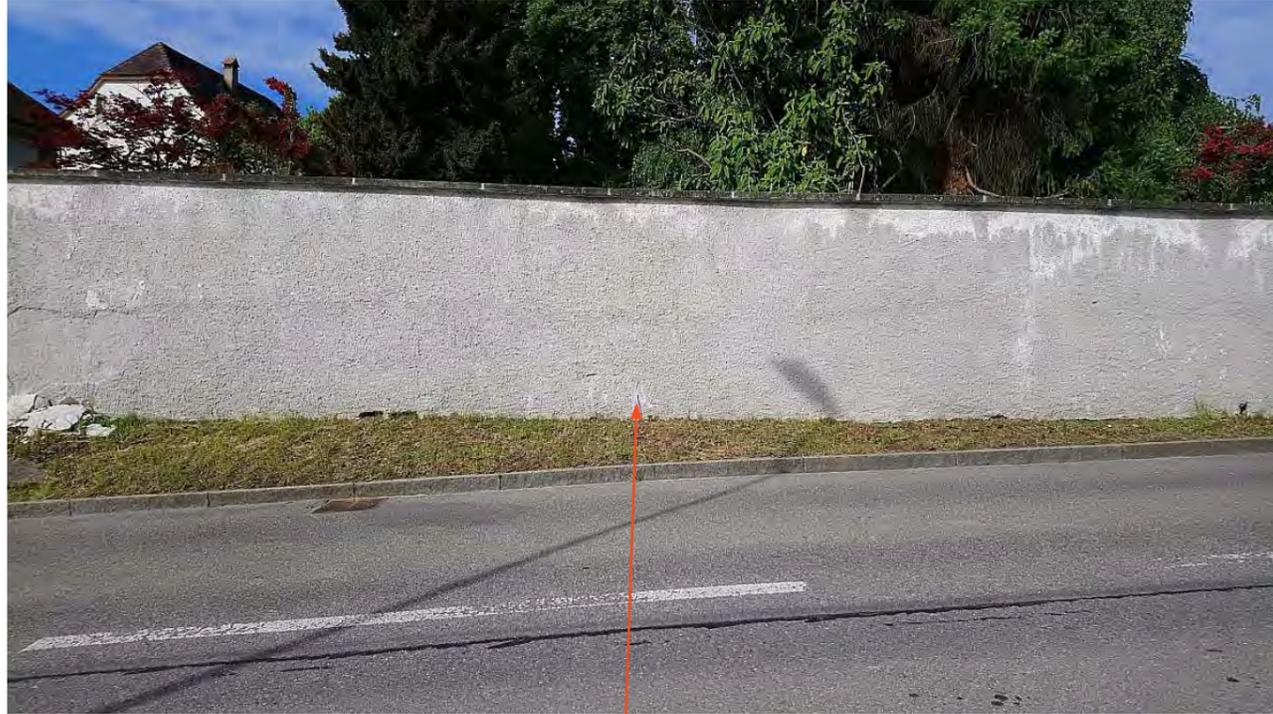
Abb. 4: Mauerstelle im Abschnitt 1. Beim Pfeil tönt der Verputz hohl.

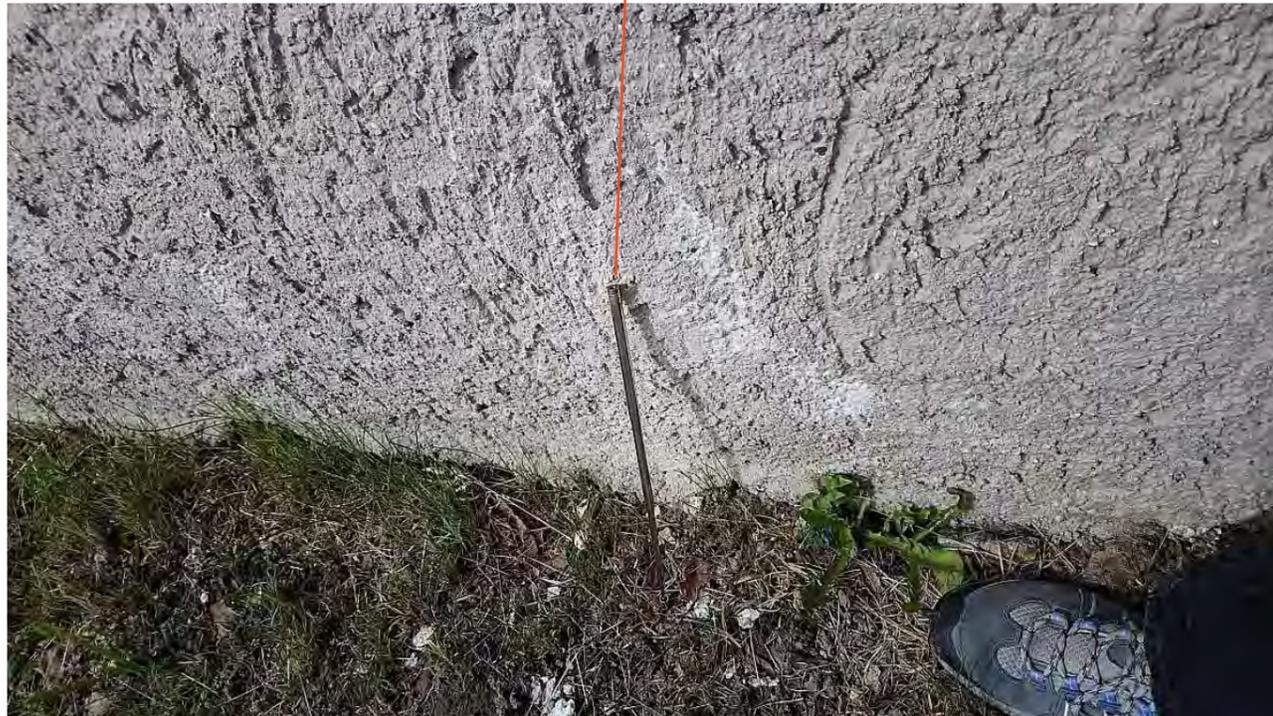
Abb. 5: Detail zu Abb. 4. Der etwas hellere Bereich auf dem Verputz ist eine dünne Sinterschicht.

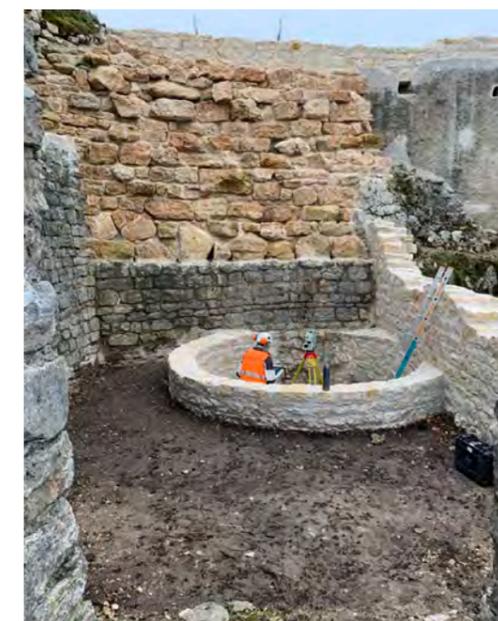
Die Brunneneinfassung des Sodbrunnens war zu einem grossen Teil Restaurierungsmauerwerk und in einem sehr schlechten Zustand. Mit dem Ziel, diesen bemerkenswert grossen Brunnen besser zur Geltung zu bringen, wurde der Brunnenkranz bis auf wenige originale

Abb. 9: Rekonstruierte Mauerkrone des Sodbrunnens (M 76) im Brunnenhaus. Blick nach Nordwesten. Foto: GG

Mauersteine rückgebaut und im Vergleich zum bisherigen Mauerwerk leicht erhöht neu aufgemauert. Die Sohle des Brunnens, eine Einschüttung der 1930er-Jahre, soll im Vergleich zum umgebenden Terrain leicht vertieft den Eindruck eines Brunnens besser vermitteln als bisher. Der Rückbau des Restaurierungsmauerwerks hat zudem gezeigt, dass sich die einseitig nicht ganz runde Form der 1930er-Jahre auf keinen noch erhaltenen archäologischen Befund stützt, weshalb die Form nun korrigiert wurde.

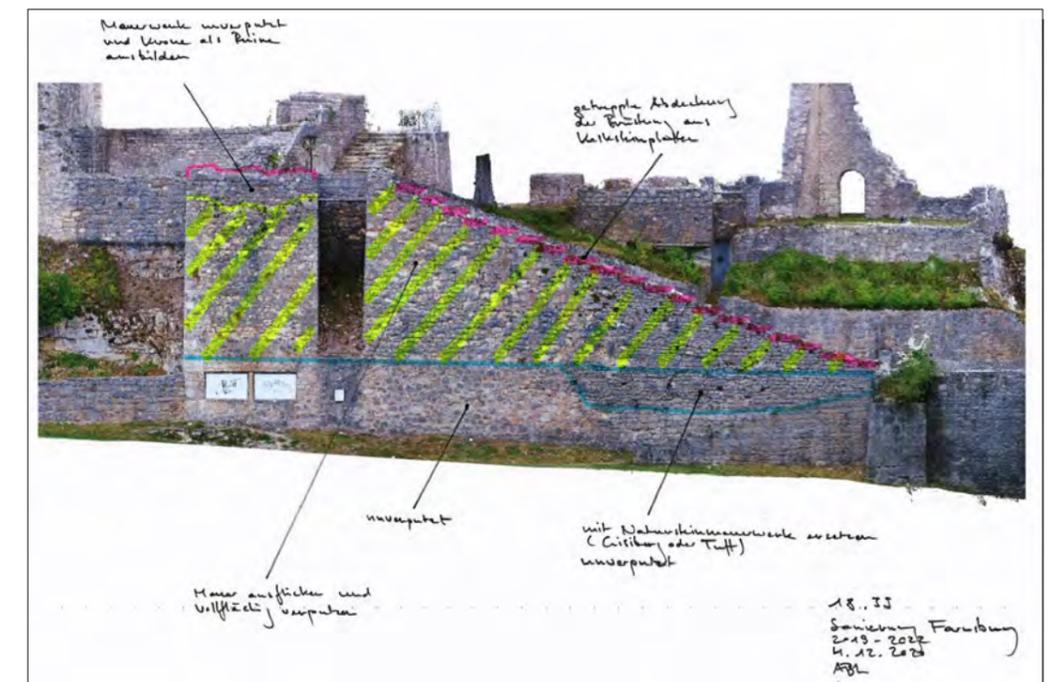
Abb. 10: Sanierungsplan im Bereich Lange Stiege, bis auf wenige Steinlagen ein Neubau der 1930er-Jahre. Skizze: ABL

Die Treppenstufen sollen durch Kunststeinplatten ersetzt werden. Dies ist nötig, weil der heutige Bestand zerbröckelt ist und unbedingt auf eine verlässliche Abführung von Meteorwasser zu achten ist. Das Innere unter der Langen Stiege, d. h. die Betondecke, soll statisch ertüchtigt werden. Die Mauer (M 7) soll verputzt werden, wodurch sich eine massive Kosteneinsparung ergibt. Diese ist nötig, um mit Zuverlässigkeit das Kostendach einhalten zu können.

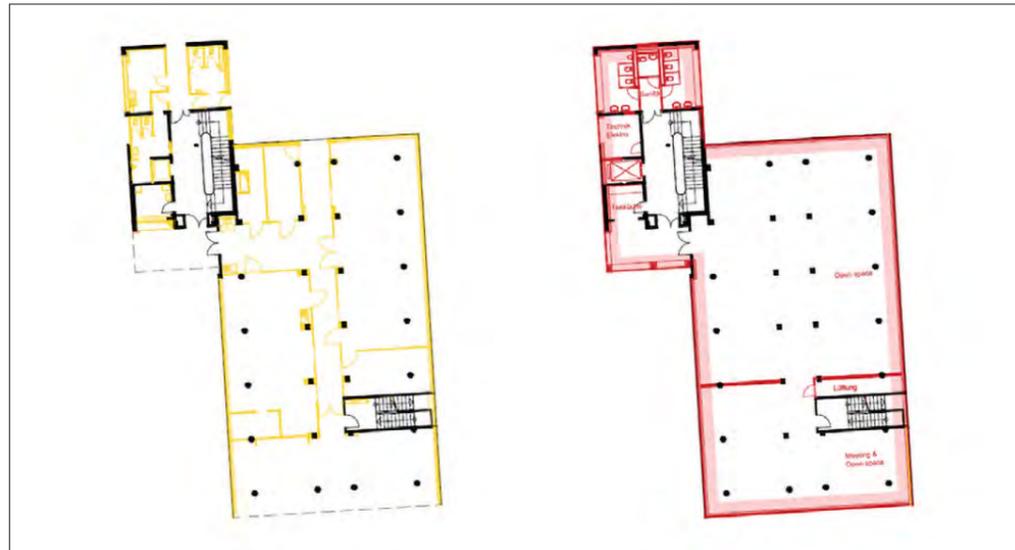
Abb. 15: Modernisierungsbedingte Eingriffe in Bau 27 (vgl. [2])

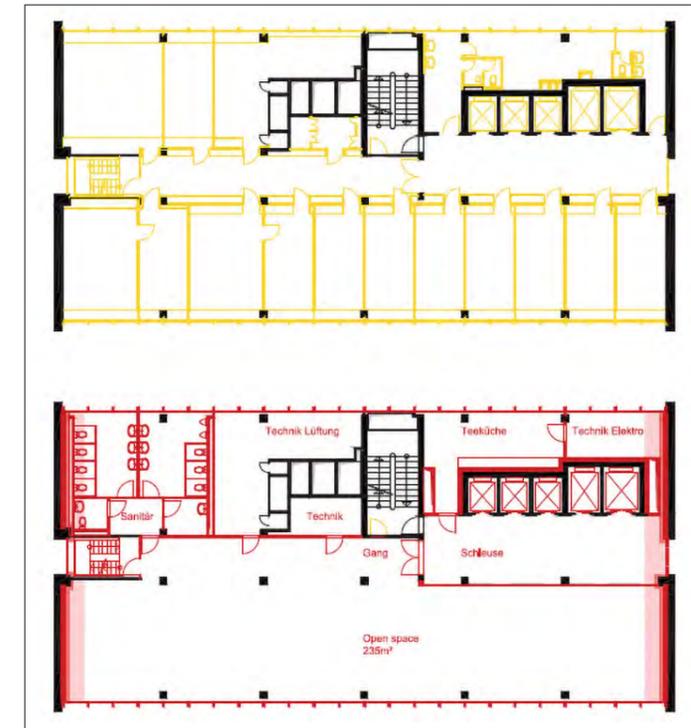
Abb. 16: Modernisierungsbedingte Eingriffe in Bau 52 (vgl. [2])

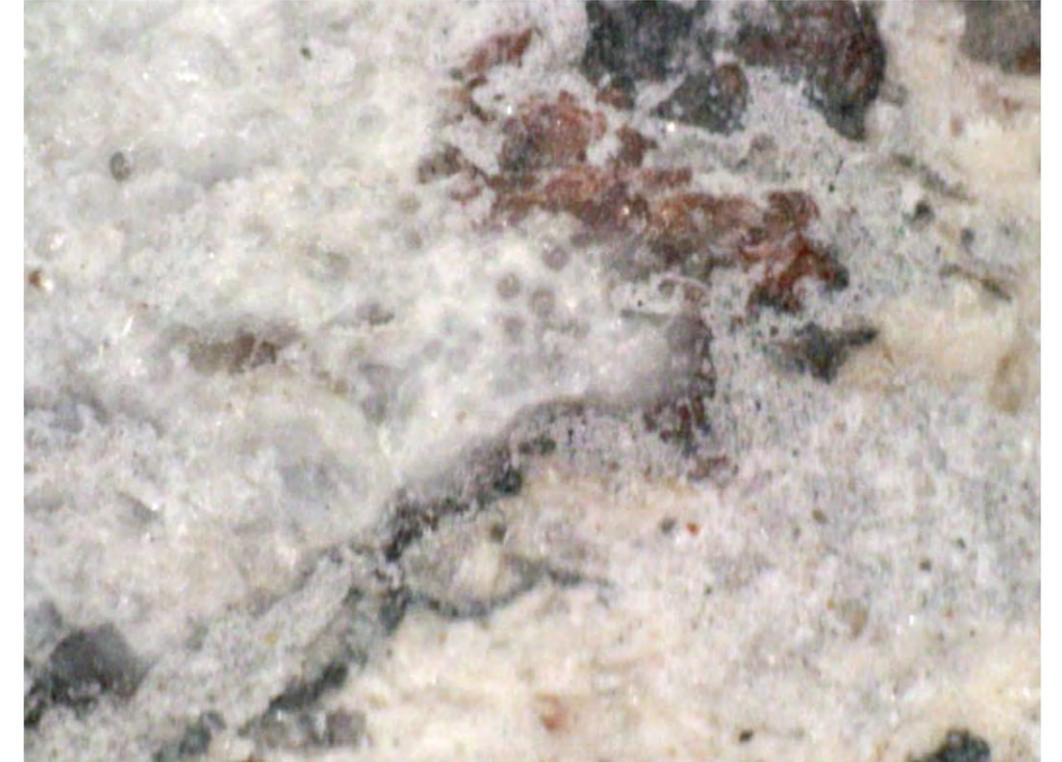
Abb. 1: Punktförmige Spuren der Laserfreilegung
