Expertenberichte

Rapports d'expertises

Rapporti degli esperti

2020

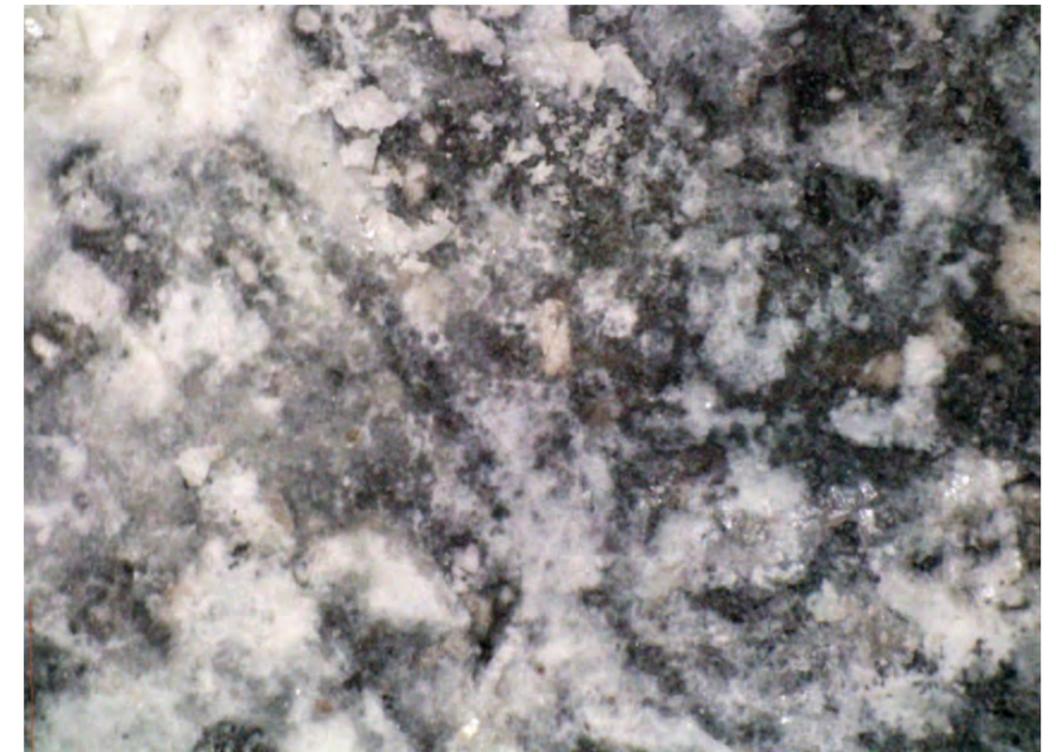
Abb. 4: Versuchsfläche 001, Mikrofoto: zeigt die punkt-, teilweise ringförmige Abtragung

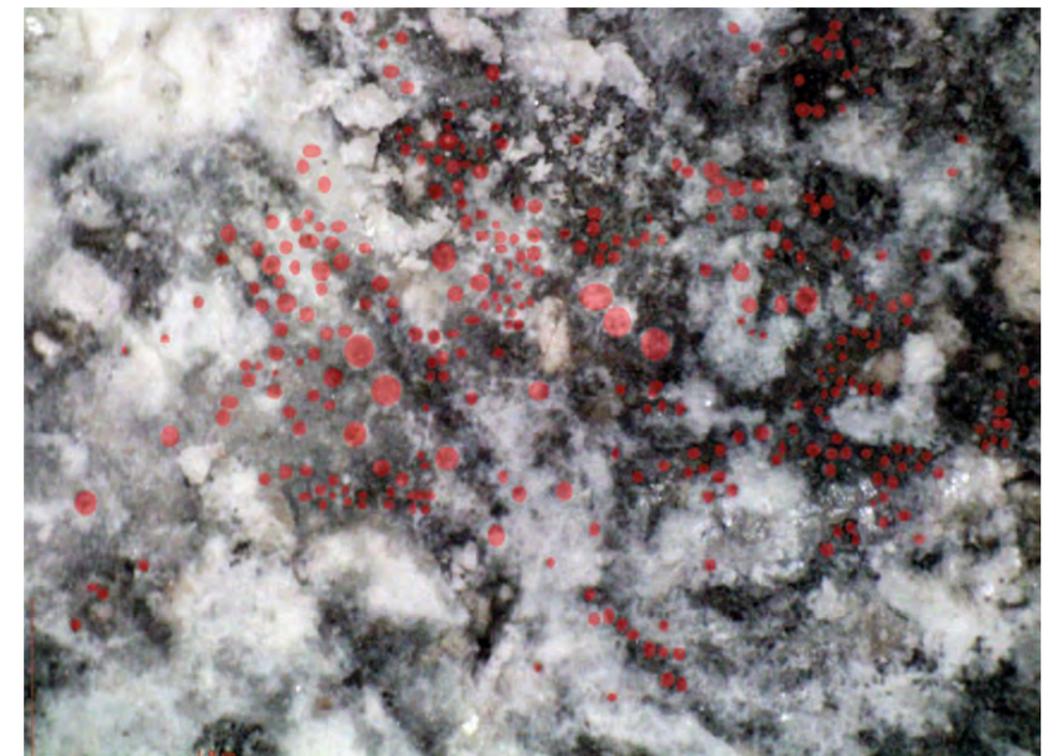
Abb. 5: Versuchsfläche 001, bearbeitetes Mikrofoto: Laserspuren teilweise markiert

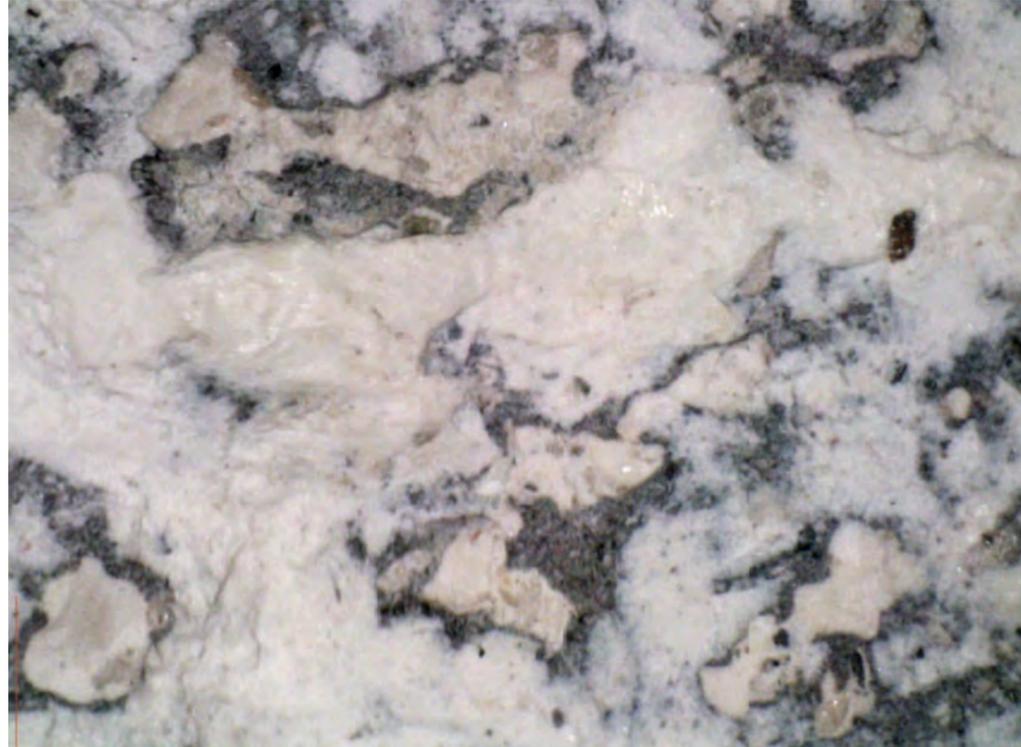
Abb. 6: Versuchsfläche 002, Mikrofoto: zeigt eine reliefartige Abtragung und eine leicht polierte, glänzende Oberfläche der bearbeiteten Tünche

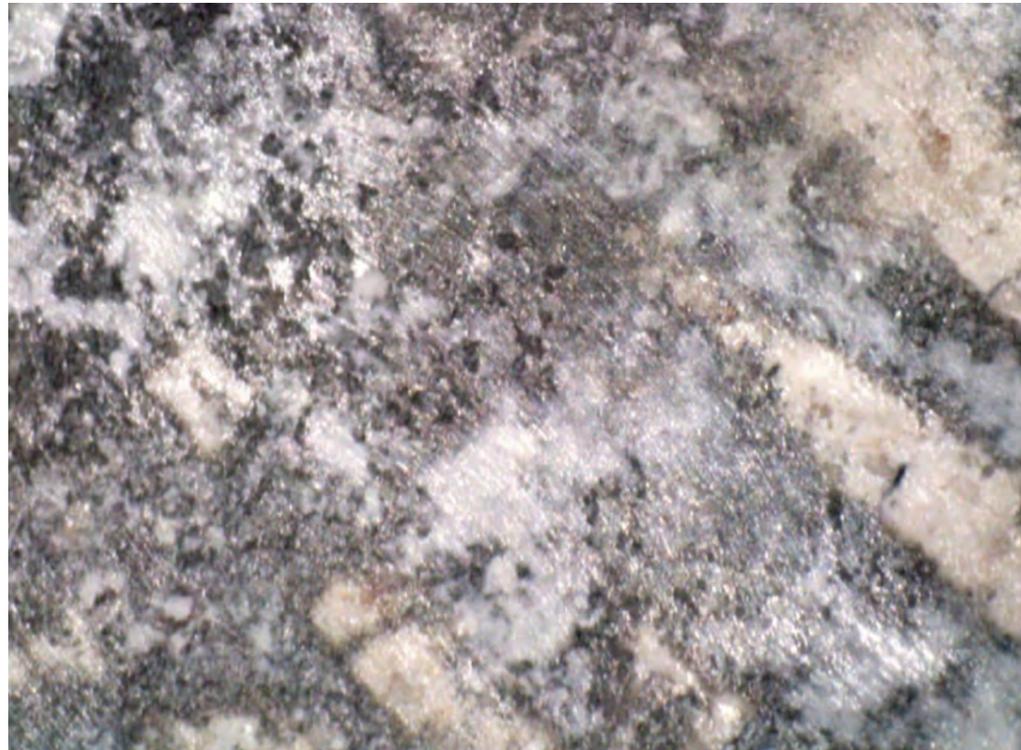
Abb. 7: Versuchsfläche 003, Mikrofoto: Schleifspuren vom vorrangigen Dünnen mit einem Schleifgerät mit rotierendem Bürstenkopf

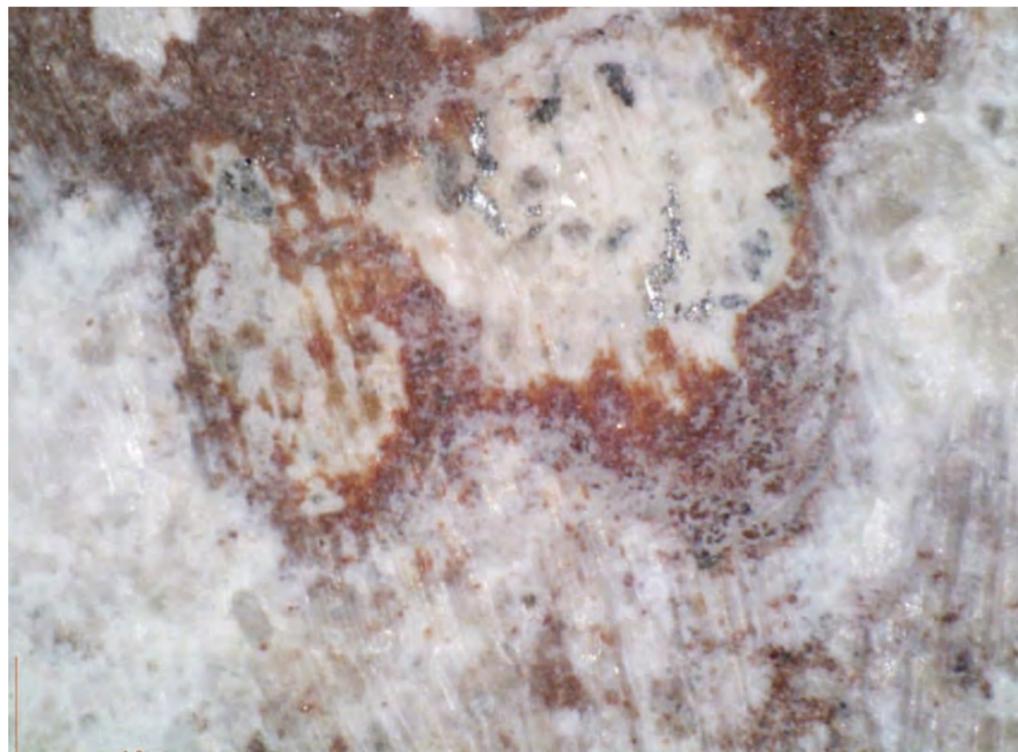
Abb. 9: Versuchsfläche 011, Mikrofoto: durchgeschliffene Malschicht und Abrieb von Fremdmaterial in den Poren der Oberfläche (Metallabrieb der Bürstenköpfe)

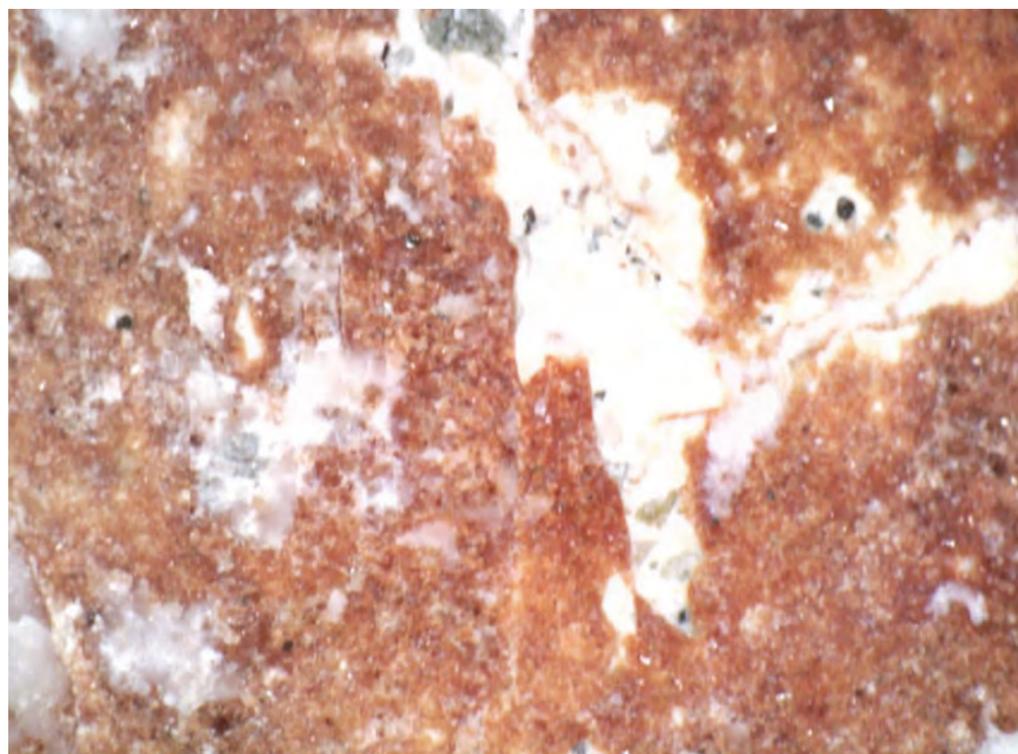
Abb. 10: Versuchsfläche 013, Mikrofoto: Die gut erkennbaren, punkt- und ringförmigen Abtragespuren des Lasers betreffen nicht nur die Tünche, sondern ebenfalls die Malschicht, die stellenweise durch die Freilegung gedünnt wurde. Gleichzeitig sind unregelmässig dicke Reste der Kalktünchen zurückgeblieben.

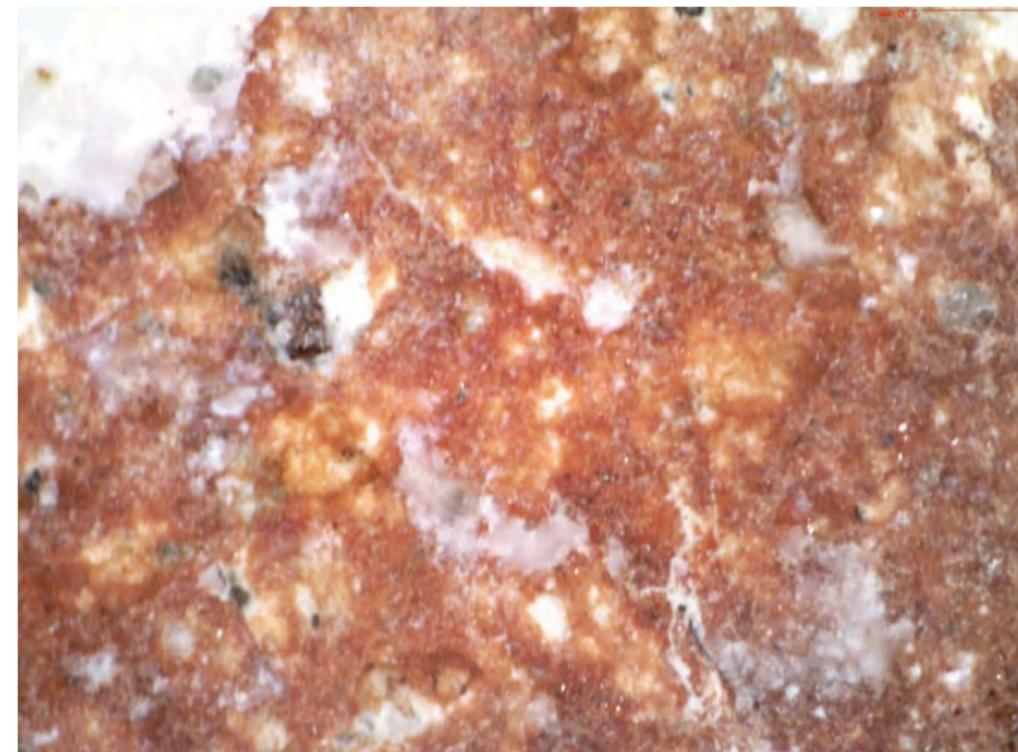
Abb. 11: Versuchsfläche 015, Mikrofoto: Die gut erkennbaren, punkt- und ringförmigen Abtragespuren des Lasers sind in diesem Foto noch deutlicher zu sehen, ebenfalls die unregelmässig dicken Reste der Kalktünchen auf der roten Malschicht.

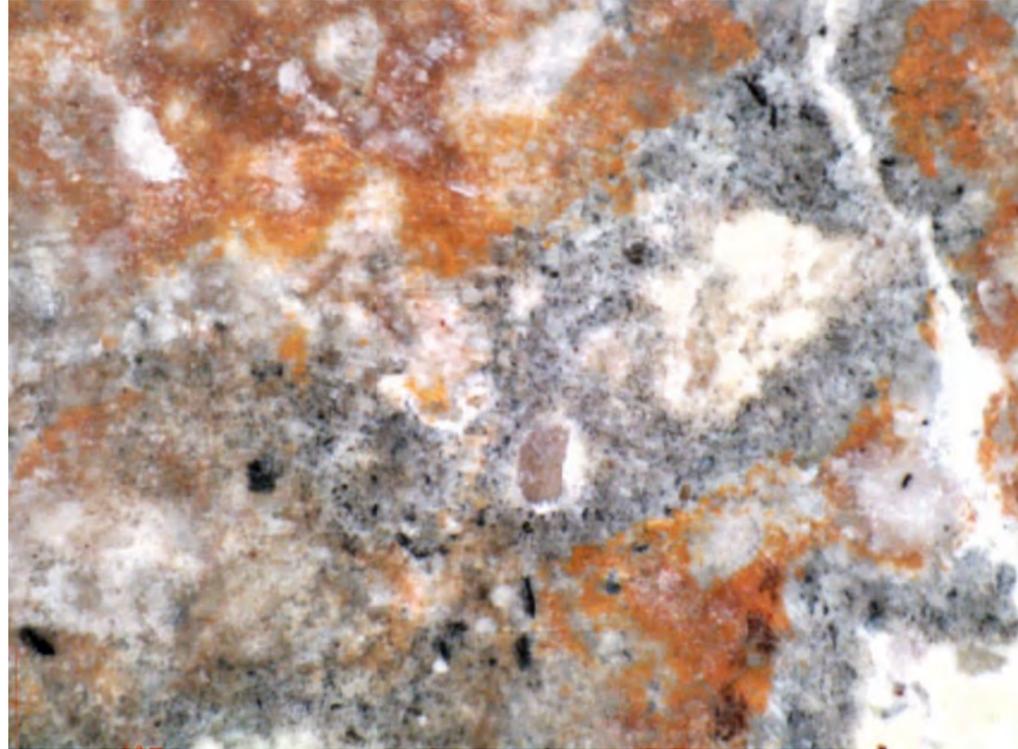
Abb. 13: Versuchsfläche 016, Mikrofoto: Im polarisierten Licht sind die Schleifspuren der vorbereitenden Abtragung der dicken Kalktünche wenig sichtbar. Das vorgängige Bürsten bzw. die Freilegung mit rotierenden Bürsten poliert die Oberfläche der Malschicht und lässt diese dunkler und stärker gesättigt erscheinen, als sie in Wirklichkeit ist (Farbintensivierung durch polieren).

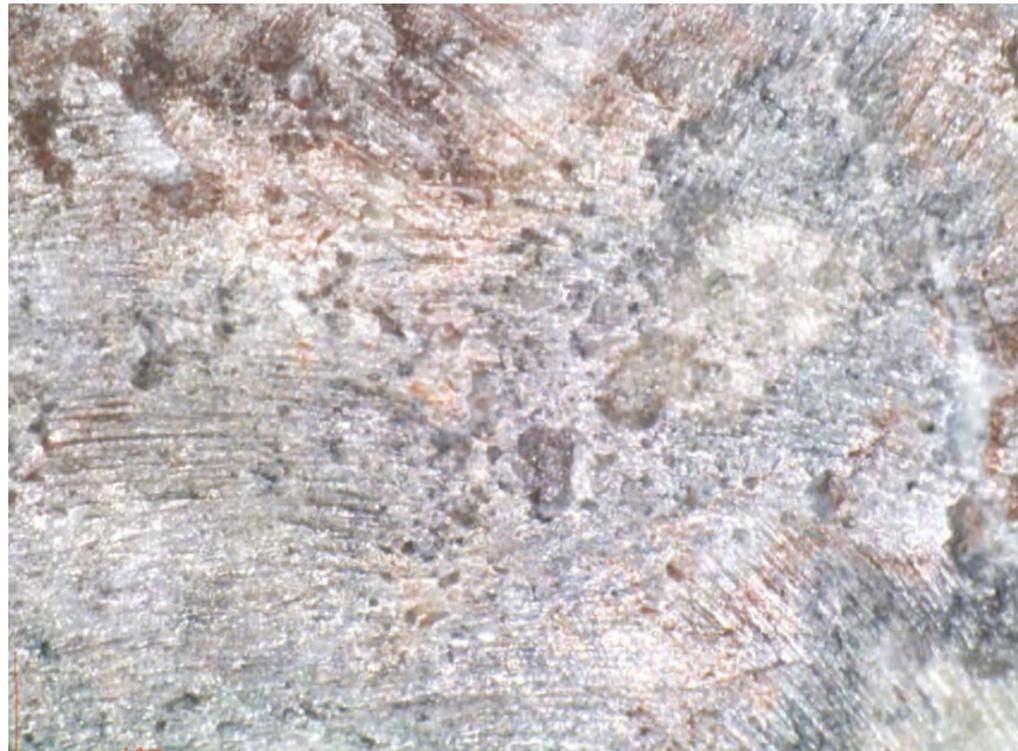
Abb. 14: Versuchsfläche 017, Mikrofoto: gleicher Ausschnitt wie Abb. 13. Im unpolarisierten Licht sind die Schleifspuren der vorbereitenden Abtragung der dicken Kalktünche als dicht glänzende Oberfläche zu erkennen.

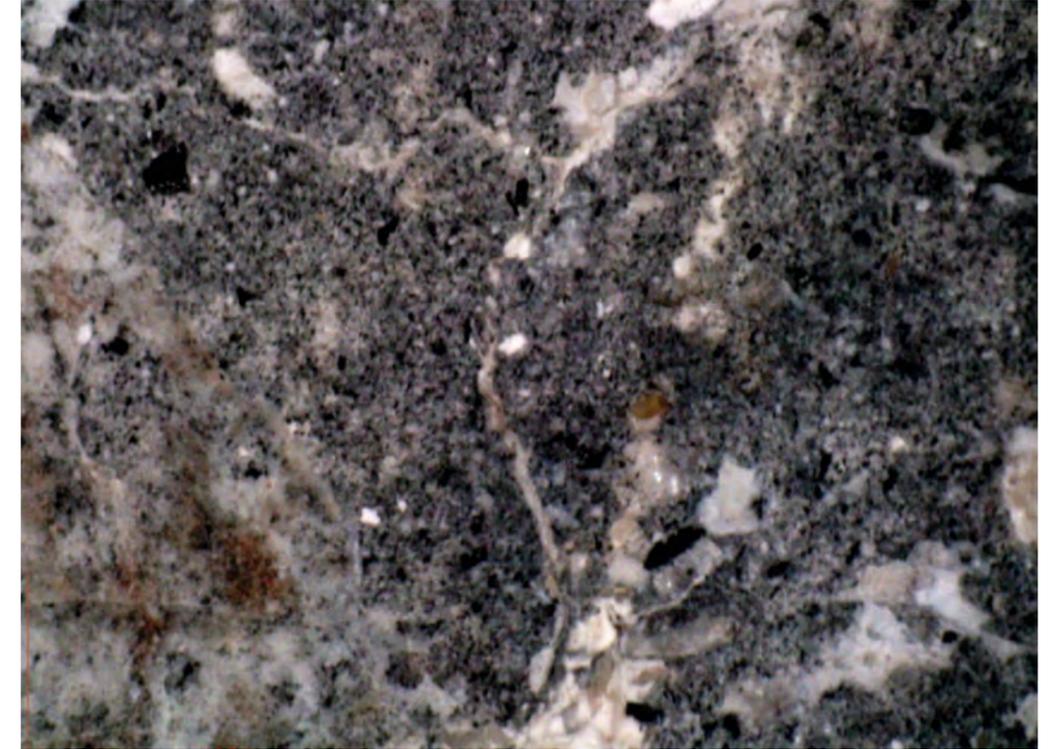
Abb. 15: Versuchsfläche 031, Mikrofoto: Im polarisierten Licht sind die punktförmigen Abtragespuren der Laserfreilegung gut zu erkennen. Der Grossteil der abgebildeten Flächen weist eine letzte, dünne Schicht Tünche auf. Teilweise ist die Tünche bis auf die Malschicht abgetragen, was davon zeugt, wie schwierig das gleichmässige Freilegen tatsächlich ist.

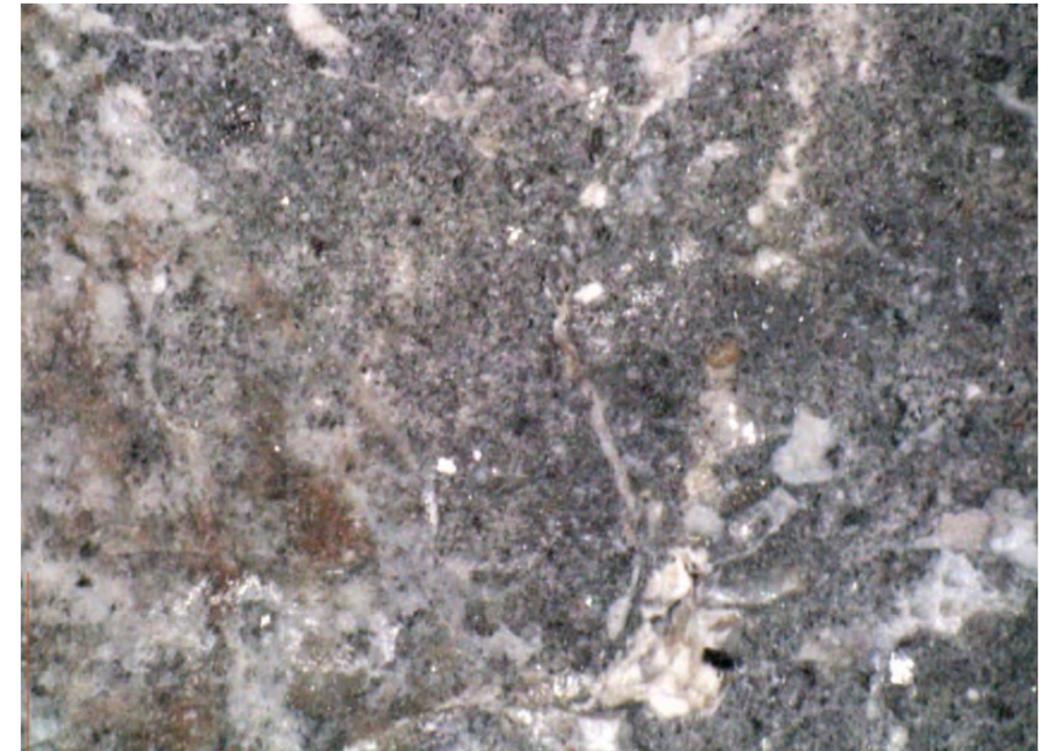
Abb. 16: Versuchsfläche 031, Mikrofoto: gleicher Ausschnitt wie Abb. 15. Im unpolarisierten Licht ist der unregelmässige Farbabtrag kaum auszumachen – die Fläche wirkt, als ob noch überall etwas Tünche auf der Malschicht verblieben sei.

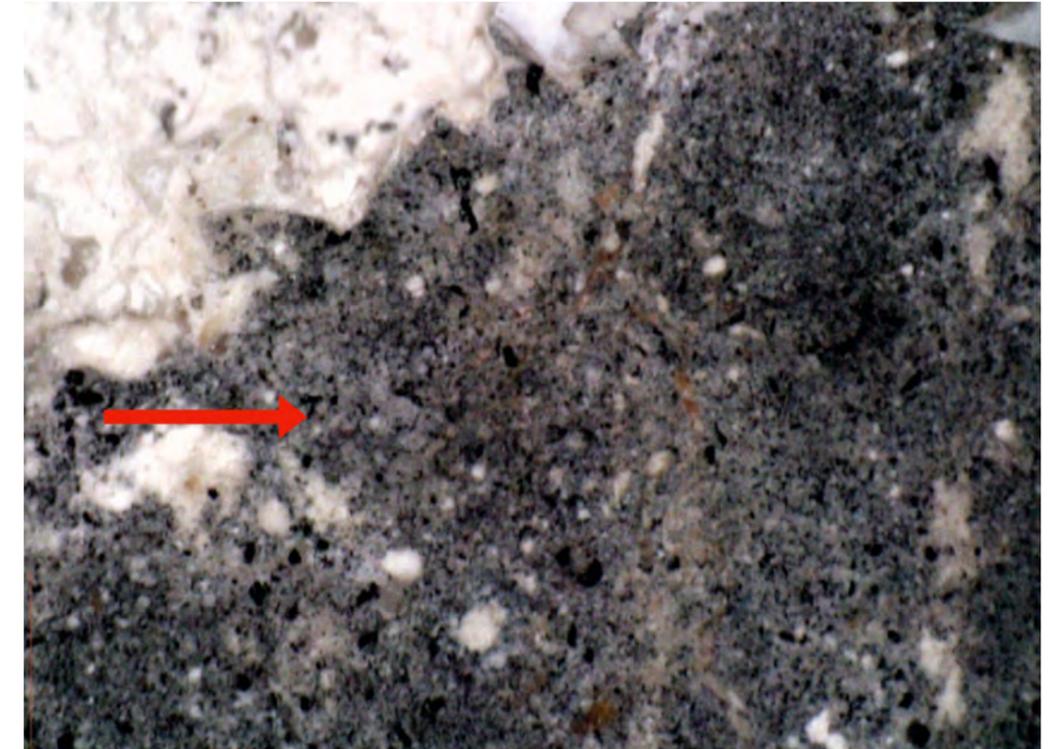
Abb. 18: Versuchsfläche 030, Mikrofoto: Im polarisierten Licht sind die punktförmigen Abtragespuren der Laserfreilegung gut zu erkennen. Der rote Pfeil weist auf einen Bereich hin, wo sich der punktförmige Laserimpact gut erkennen lässt.

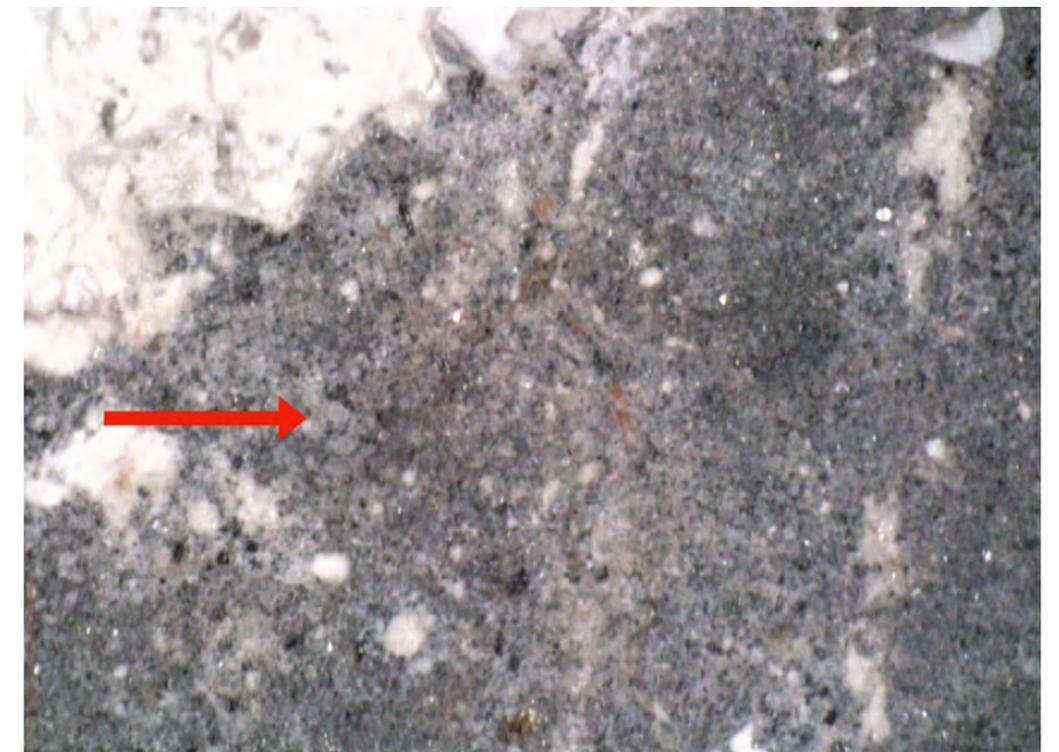
Abb. 19: Versuchsfläche 030, Mikrofoto: gleicher Ausschnitt wie Abb. 18 polarisiert. Im unpolarisierten Licht ist jedoch der unregelmässige Farbabtrag kaum auszumachen – die Fläche wirkt, als ob noch überall etwas Tünche auf der Malschicht verblieben sei.

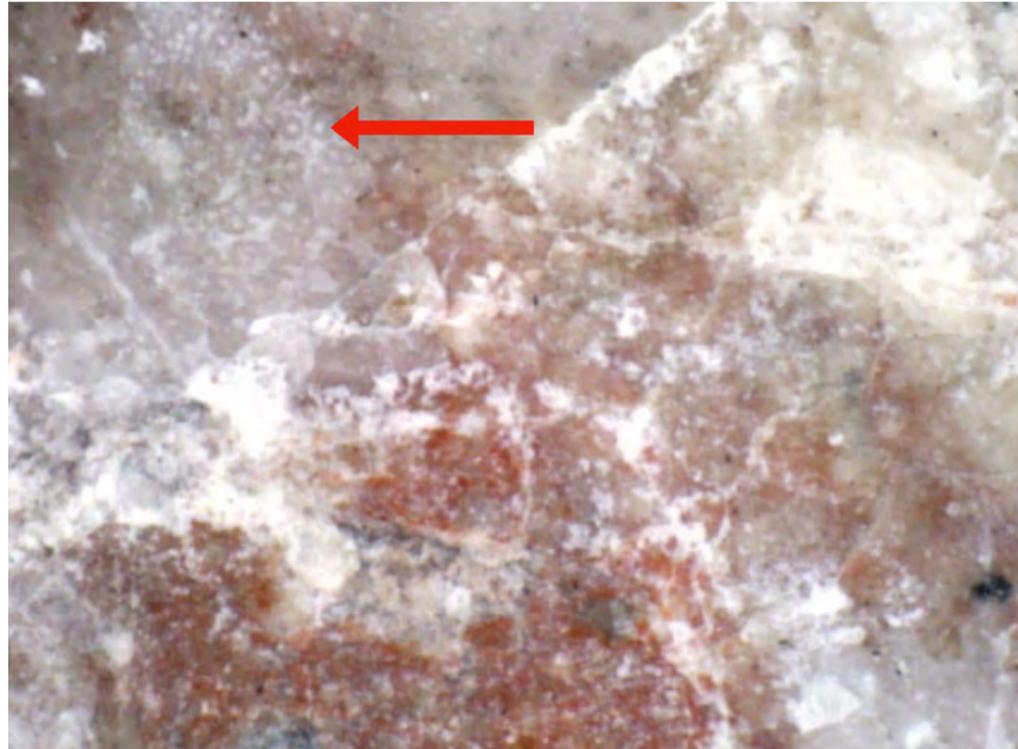
Abb. 20: Versuchsfläche 033, Mikrofoto: Im polarisierten Licht sind die ringförmigen Abtragespuren der Laserfreilegung gut zu erkennen.

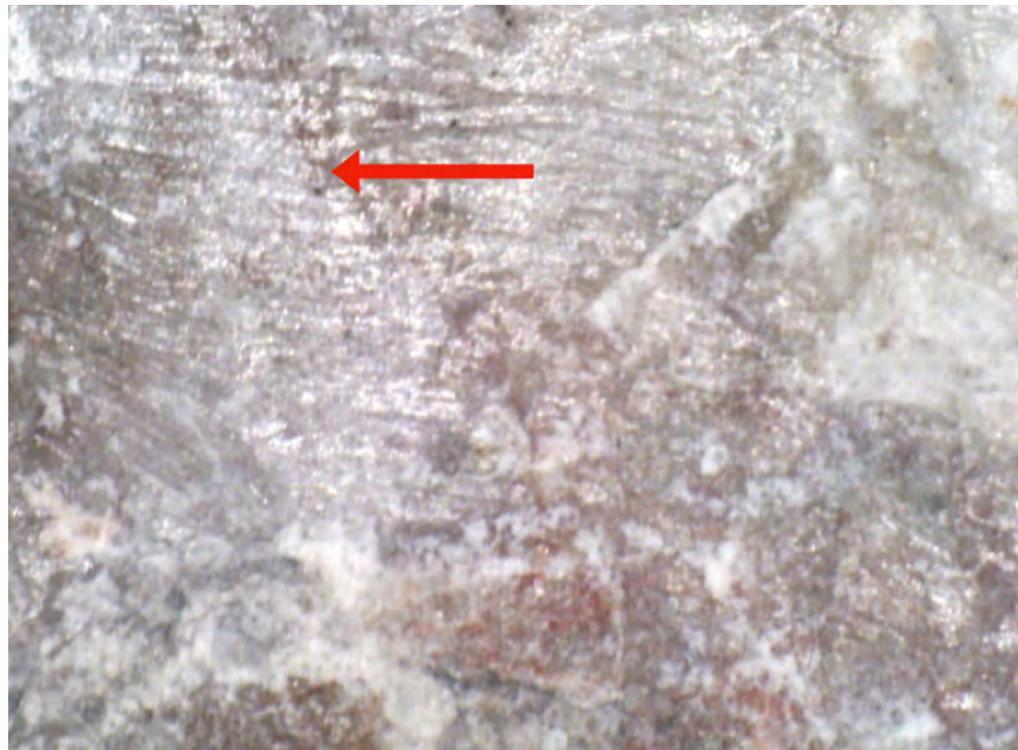
Abb. 21: Versuchsfläche 033, Mikrofoto: gleicher Ausschnitt wie Abb. 20 polarisiert. Im unpolarisierten Licht sind die Spuren des Lasers kaum sichtbar, dafür dominieren die Polierspuren der vorgängigen Bürstenfreilegung.

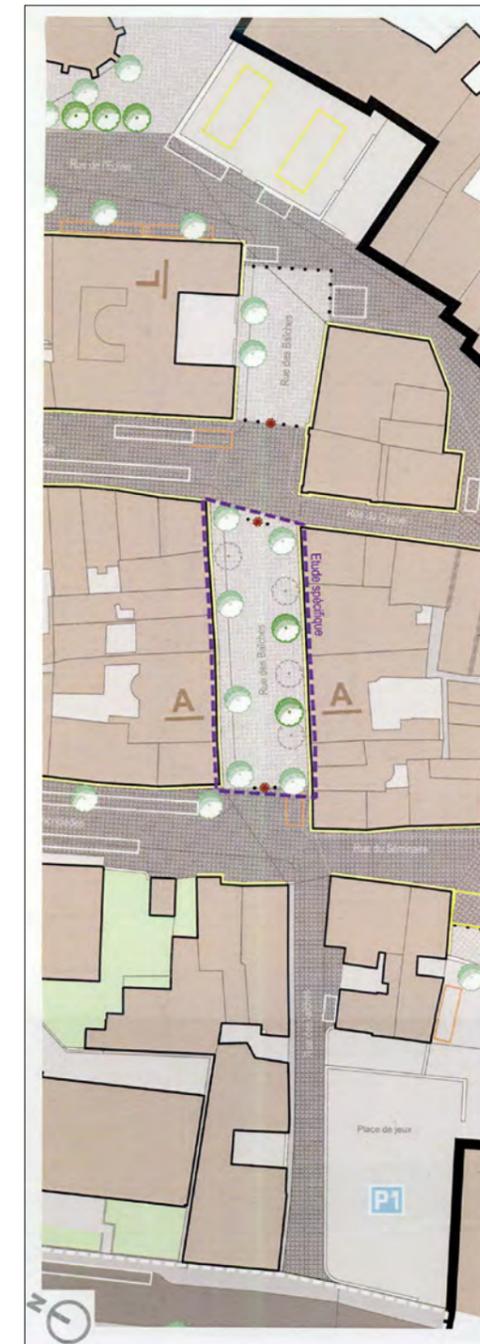
Fig. 13 : Plan tiré de la fiche sectorielle 4 : rue des Baïches, dans le document [A] : Rapport du Plan directeur localisé « Cœur de ville », datant du mois de mars 2013 et adopté par le Conseil municipal le 11 mars 2019, p. 16. On peut distinguer le traitement particulier des périmètres destinés à être transformés en zones piétonnes. Ce fractionnement va fortement impacter la perception de l'espace-rue.

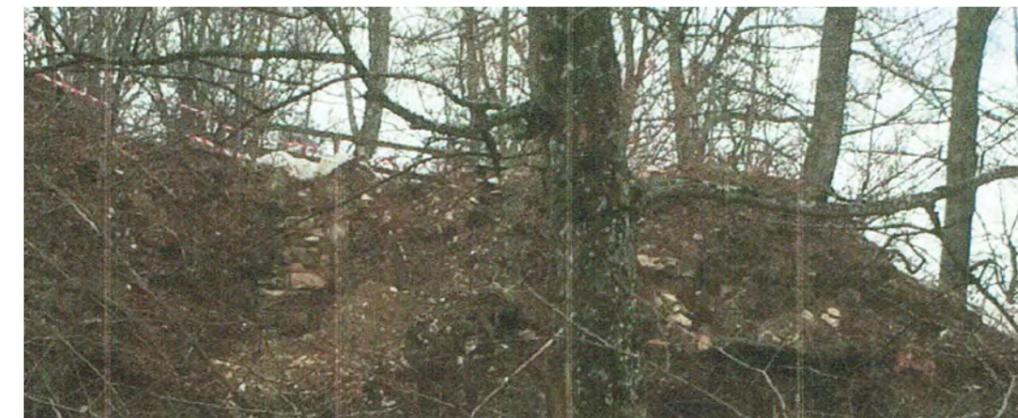
Abb. 9: Ostmauer. In den Sondagen und rechts des mächtigen Baumstammes sind andeutungsweise aufgehende Steinlagen des Kalkquadermauerwerks zu sehen. Bild: DGU

- Baum entfernen
- Erde und loses Kernmaterial entfernen

- an der Aussenseite eine bis zwei Lagen der Mauer freilegen, um eine Arbeitsplattform und später bessere Sichtbarkeit dieser Partie zu erhalten
- oberste ein bis zwei Lagen der Mauerschale entfernen und neu einmörteln. Die obersten ca. 10 cm bzw. zwei Steinlagen des Kerns sind derart verwittert, dass sie zu entfernen und als Schutz- bzw. Verschleisschicht neu aufzuführen sind. Dabei ist darauf zu achten, dass sie im Charakter von Mauerkern ausgeführt werden, d. h., dass vor dem Abbinden des Kalkmörtels einzelne Steine wieder entfernt werden können, sodass Steinnegative entstehen. Zu beachten ist, dass die Krone so ausgebildet wird, dass Meteorwasser ablaufen kann (keine Badewannen, in denen Wasser liegen bleibt, gefriert und Frostsprengung verursacht).

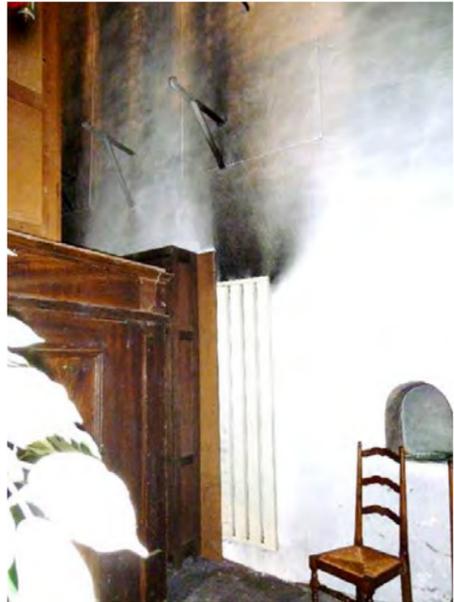
Das Kircheninnere zeigt typische Verschwärzungen an den Wänden und weist damit auf die kräftigen Kaltluftumwälzungen hin, die während eines Heizbetriebes auftreten. Am deutlichsten fallen die Verschwärzungen im Bereich der elektrischen Wandheizkörper auf. Diese sind mit ein Grund, dass mit der geplanten Umgestaltung des Chorraumes auch eine umfassende Innenreinigung vorgesehen ist.

Abb. 3: Wandheizkörper hinter Hochaltar

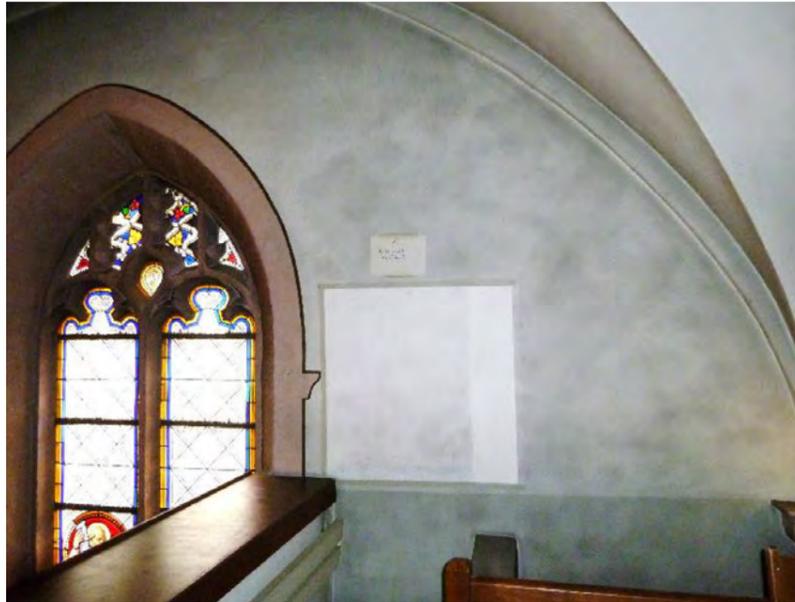
Abb. 4: Muster Innenreinigung auf Empore

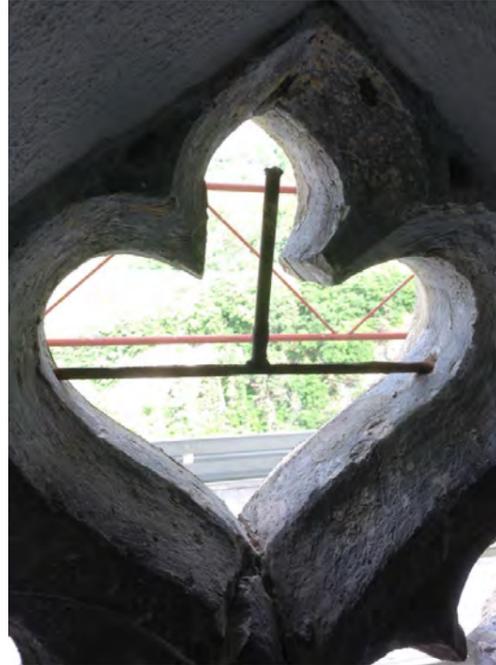
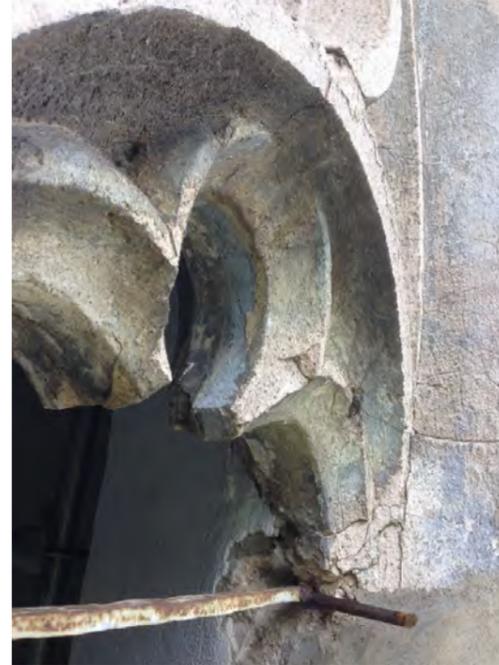
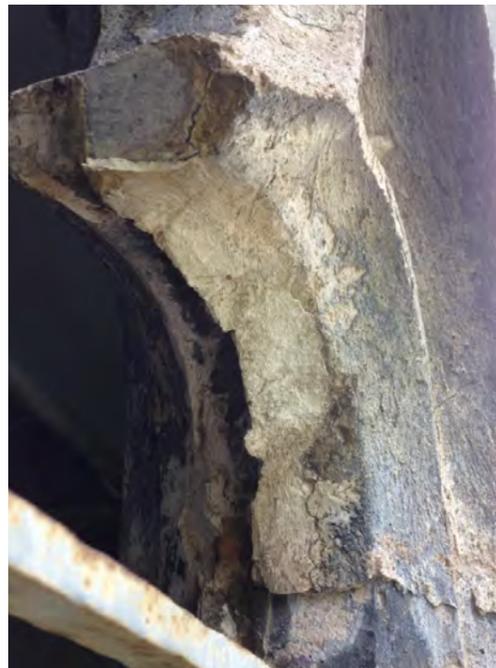
Fig. 3-5 : Fenêtre principale du chœur, remplage avant les travaux de restauration. En haut, lobe central (3) et tête de lancette de droite (4) montrant des anciennes barlotières avec rajouts récents pour le montage de verrières et d'un grillage de protection extérieur ; lobe central sans battue (3), battue en mortier de la tête de lancette de gauche (5)

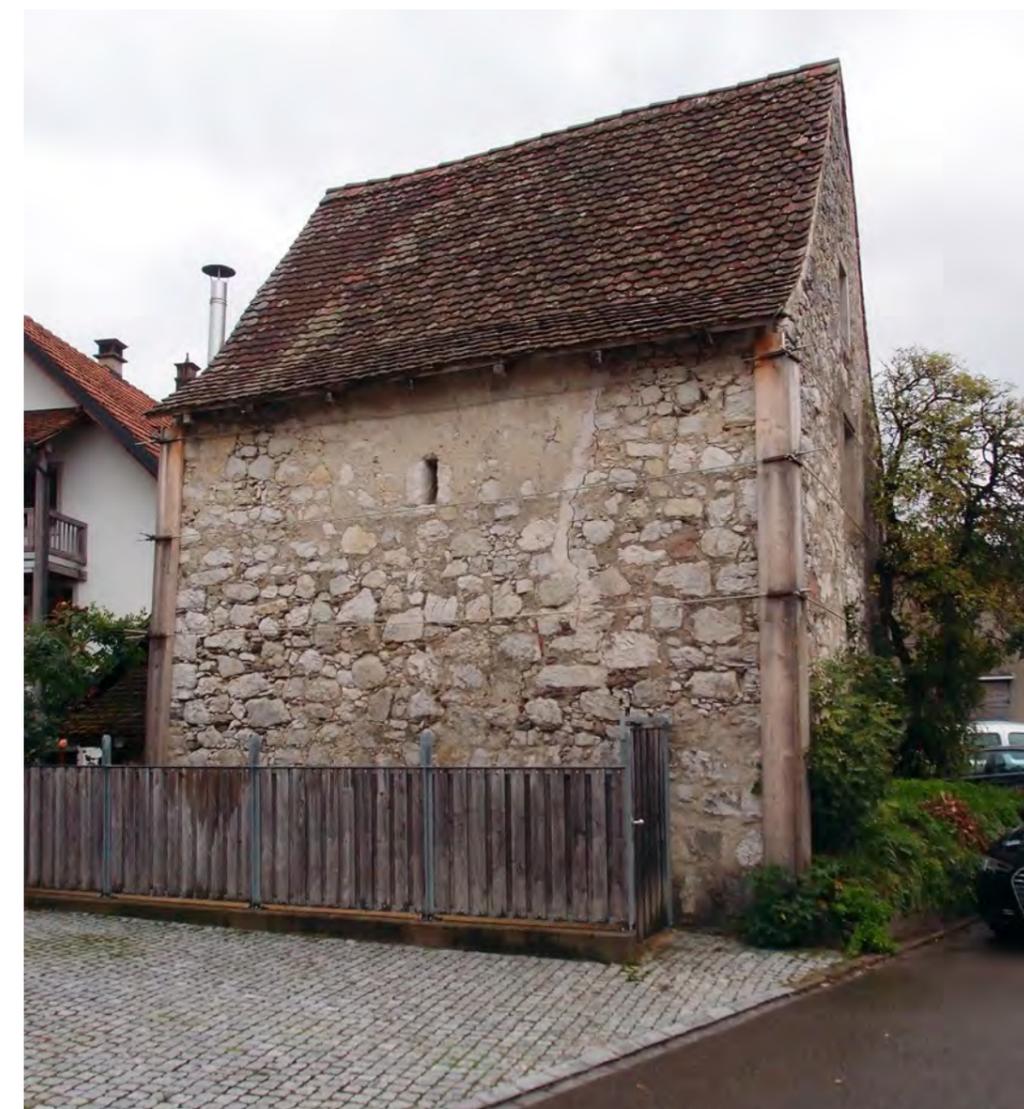
Abb. 1: Westfassade, Zustand am 4.10.2019

Das Bundesamt für Kultur hat mich als Experten beauftragt, zusammen mit der kantonalen Denkmalpflege Zürich den Speicher in Boppelsen zu begutachten. Nach einem Murgang, der auch den Speicher betraf, stellte man etwa vertikal verlaufende Risse in den Wänden fest und hat daraufhin das Gebäude mit Zugstangen gesichert. Ebenso traten Risse in der Untersicht des Gewölbescheitels auf. Sie wurden bereits mit Mörtel geschlossen.

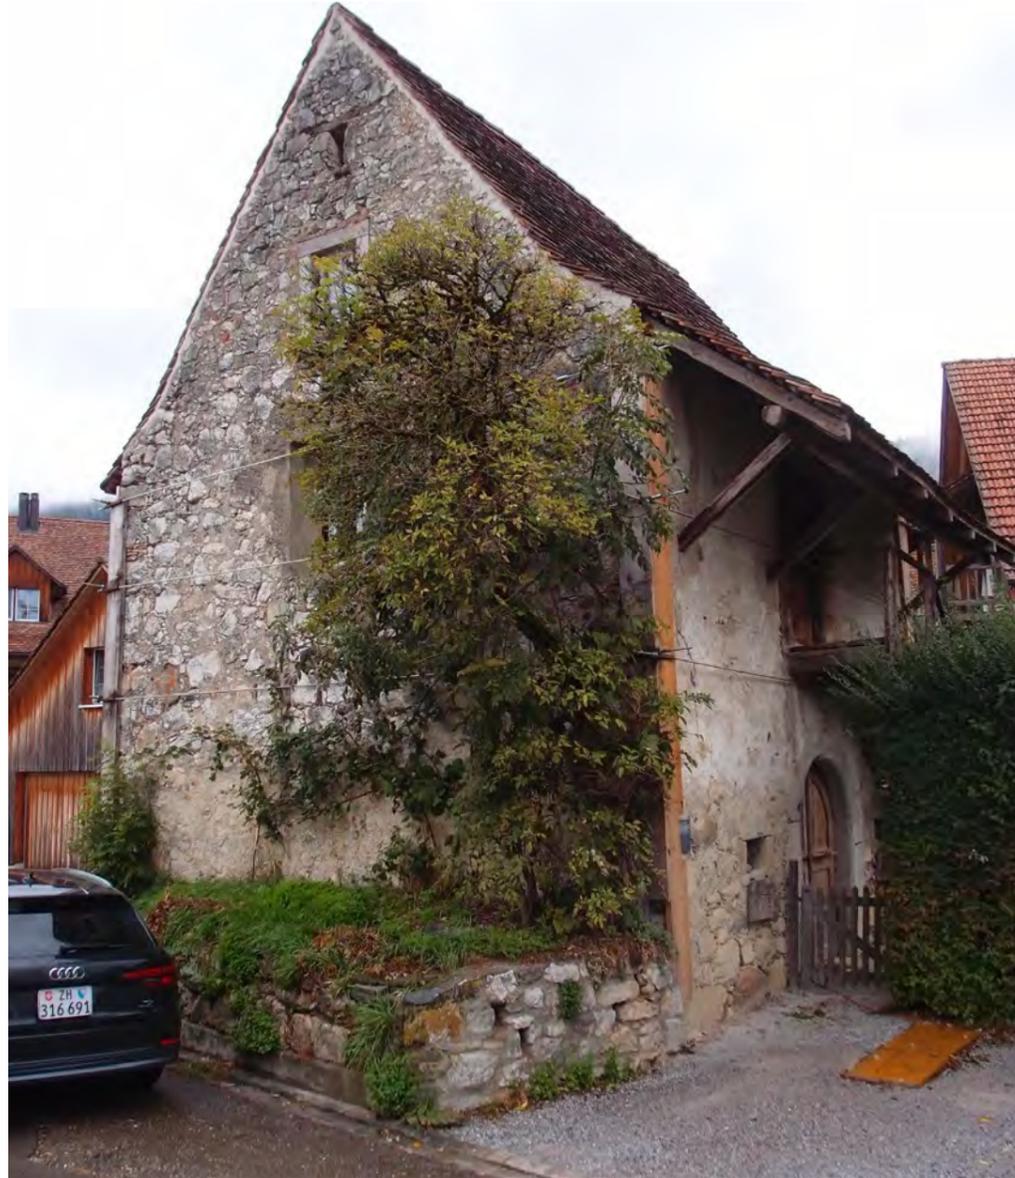
Abb. 2: Ecke Südost, Zustand am 4.10.2019

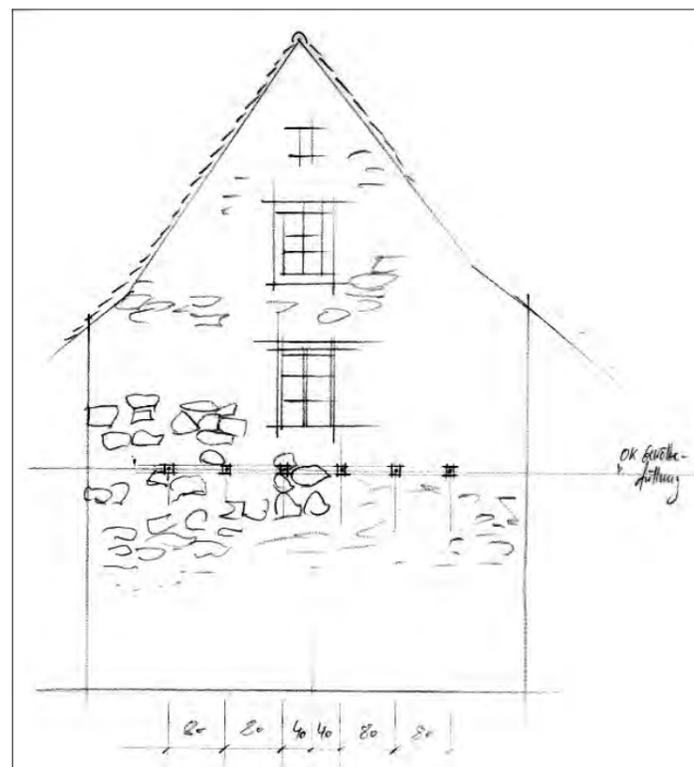
Abb. 6: Massstäbliche Skizze der Südfassade mit Unterlagsplatten der Zugstangen 100 x 100 mm Zustand am 4.10.2019

Ich schlage vor, diese Kraft mit sechs Edelstahlzugstangen im Abstand von 80 cm auf die beiden Fassaden aufzubringen. Dann sind Massnahmen in Querrichtung nicht erforderlich. Ich empfehle, Duplex-Stangen 4362 der Spann Stahl AG, Hinwil mit einem Durchmesser von 12 mm zu verwenden. Die Stangen werden durch je sechs Kernbohrungen pro Fassade geführt (Durchmesser maximal 50 mm). Die Stangen enden in Schraubverbindungen mit Kontermuttern und Unterlagsplatten $100 \times 100 \times 15 \text{ mm}$ (im Programm der Spann Stahl AG). Diese Unterlagsplatten würde ich sichtbar aussen auf die Fassade montieren. Von einem «Verstecken» durch Vertiefen und Kaschieren rate ich ab, denn dies würde die historische Bausubstanz weit mehr beschädigen als die aussen aufgesetzten Unterlagsplatten. Die Stangen werden mit je 10 kN (1 t) Zug vorgespannt. Dazu können Drehmomentenschlüssel oder leichte hydraulische Pressen verwendet werden. Die Hohlräume zwischen Bohrloch

und Stangen sind anschliessend mit einem verträglichen Mörtel zu füllen, der mit leichtem Druck aus einer Pistole appliziert werden kann.

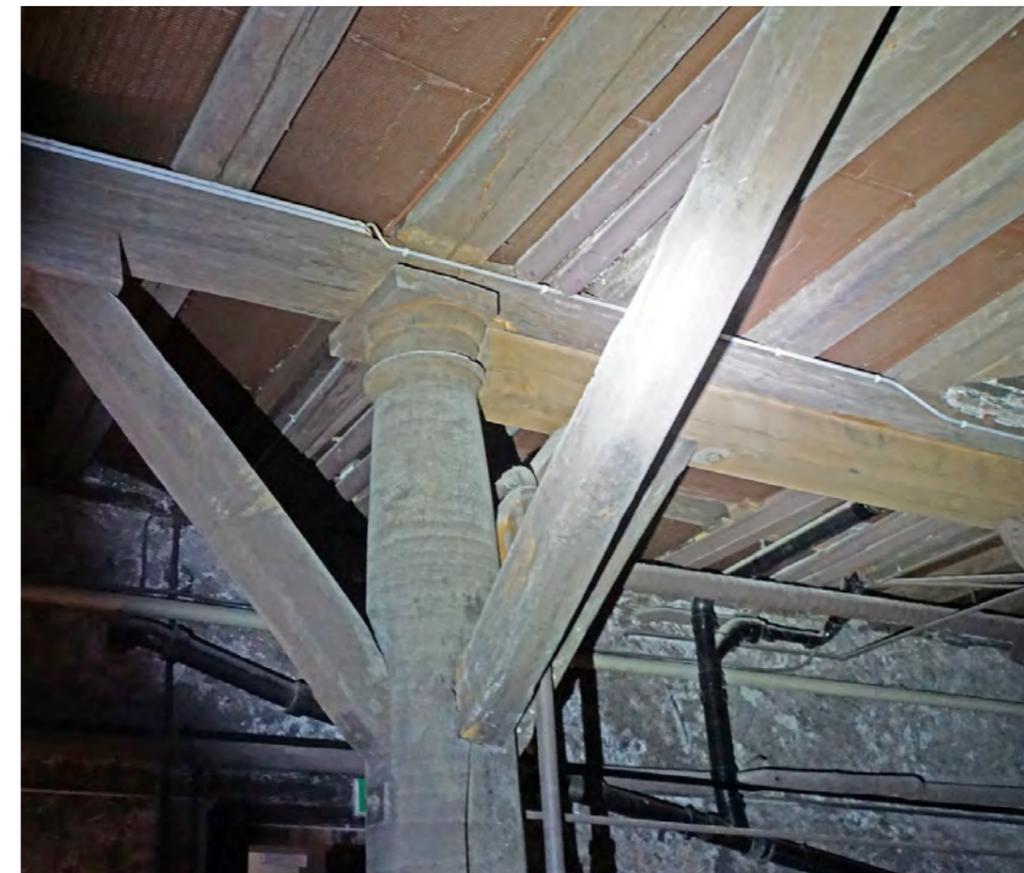
Abb. 1: Eichenholzsäule und notdürftig reparierter, stark verformter Hauptunterzug im Kellergeschoss

Alle tragenden Holzbauteile im Kellergeschoss weisen unübersehbare, z. T. drastische Spuren der Überlastung auf. Der grosse Unterzug auf den Eichensäulen ist an allen Auflagerpunkten quer zur Faser plastisch stark eingedrückt. Die vom Keller aus sichtbaren Deckenbalken, die quer zur Raumrichtung spannen, sind ebenfalls teils stark verformt und

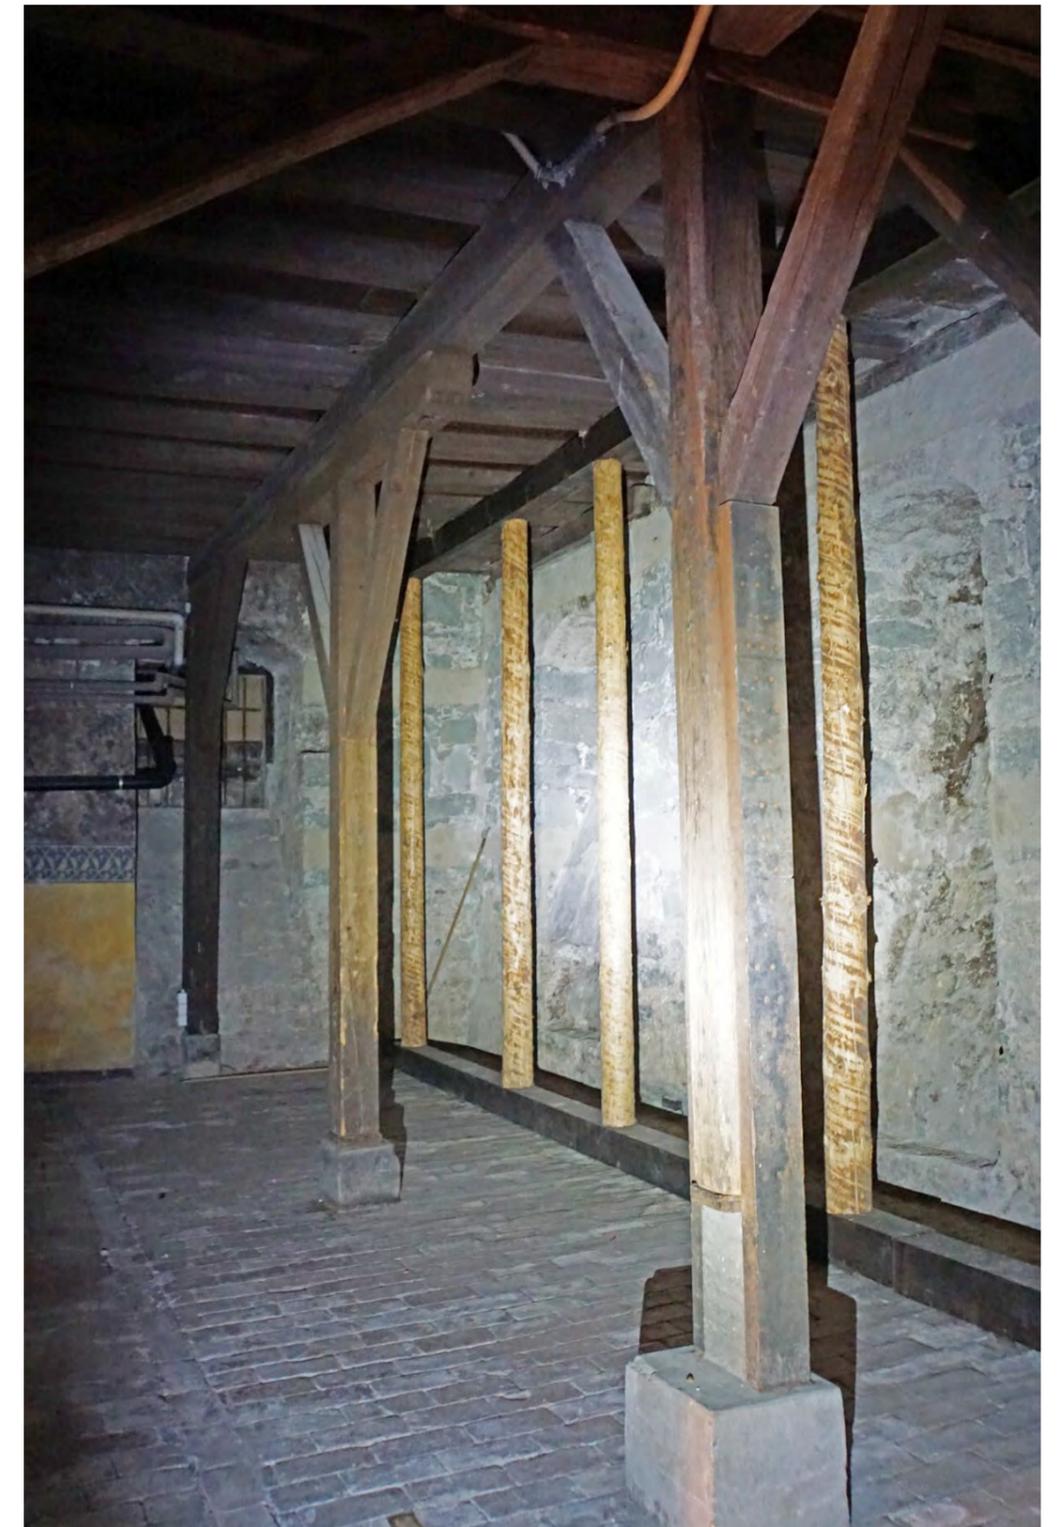
Abb. 3: Nachträglich eingezogene Stützenreihe mit zweitem Unterzug im Kellergeschoss

z. T. sogar gebrochen. Der nachträglich eingezogene zweite Unterzug hat diese Schäden nur partiell verhindern können.
